**Pratt Institute**  
**CUJAE**  
THE NEW SCHOOL  
Casa de las Américas

**CENTRO HABANA SURVEY**  
**REGISTRO FOTOGRÁFICO DE**  
**CENTRO HABANA**

**CATEGORIES THAT REFLECT  
HERITAGE CONDITIONS IN THE  
CENTRO HABANA SURVEY ZONE**  
**CATEGORÍAS QUE REFLEJAN LAS  
CONDICIONES PATRIMONIALES EN  
LA ZONA DE ESTUDIO DE CENTRO  
HABANA**

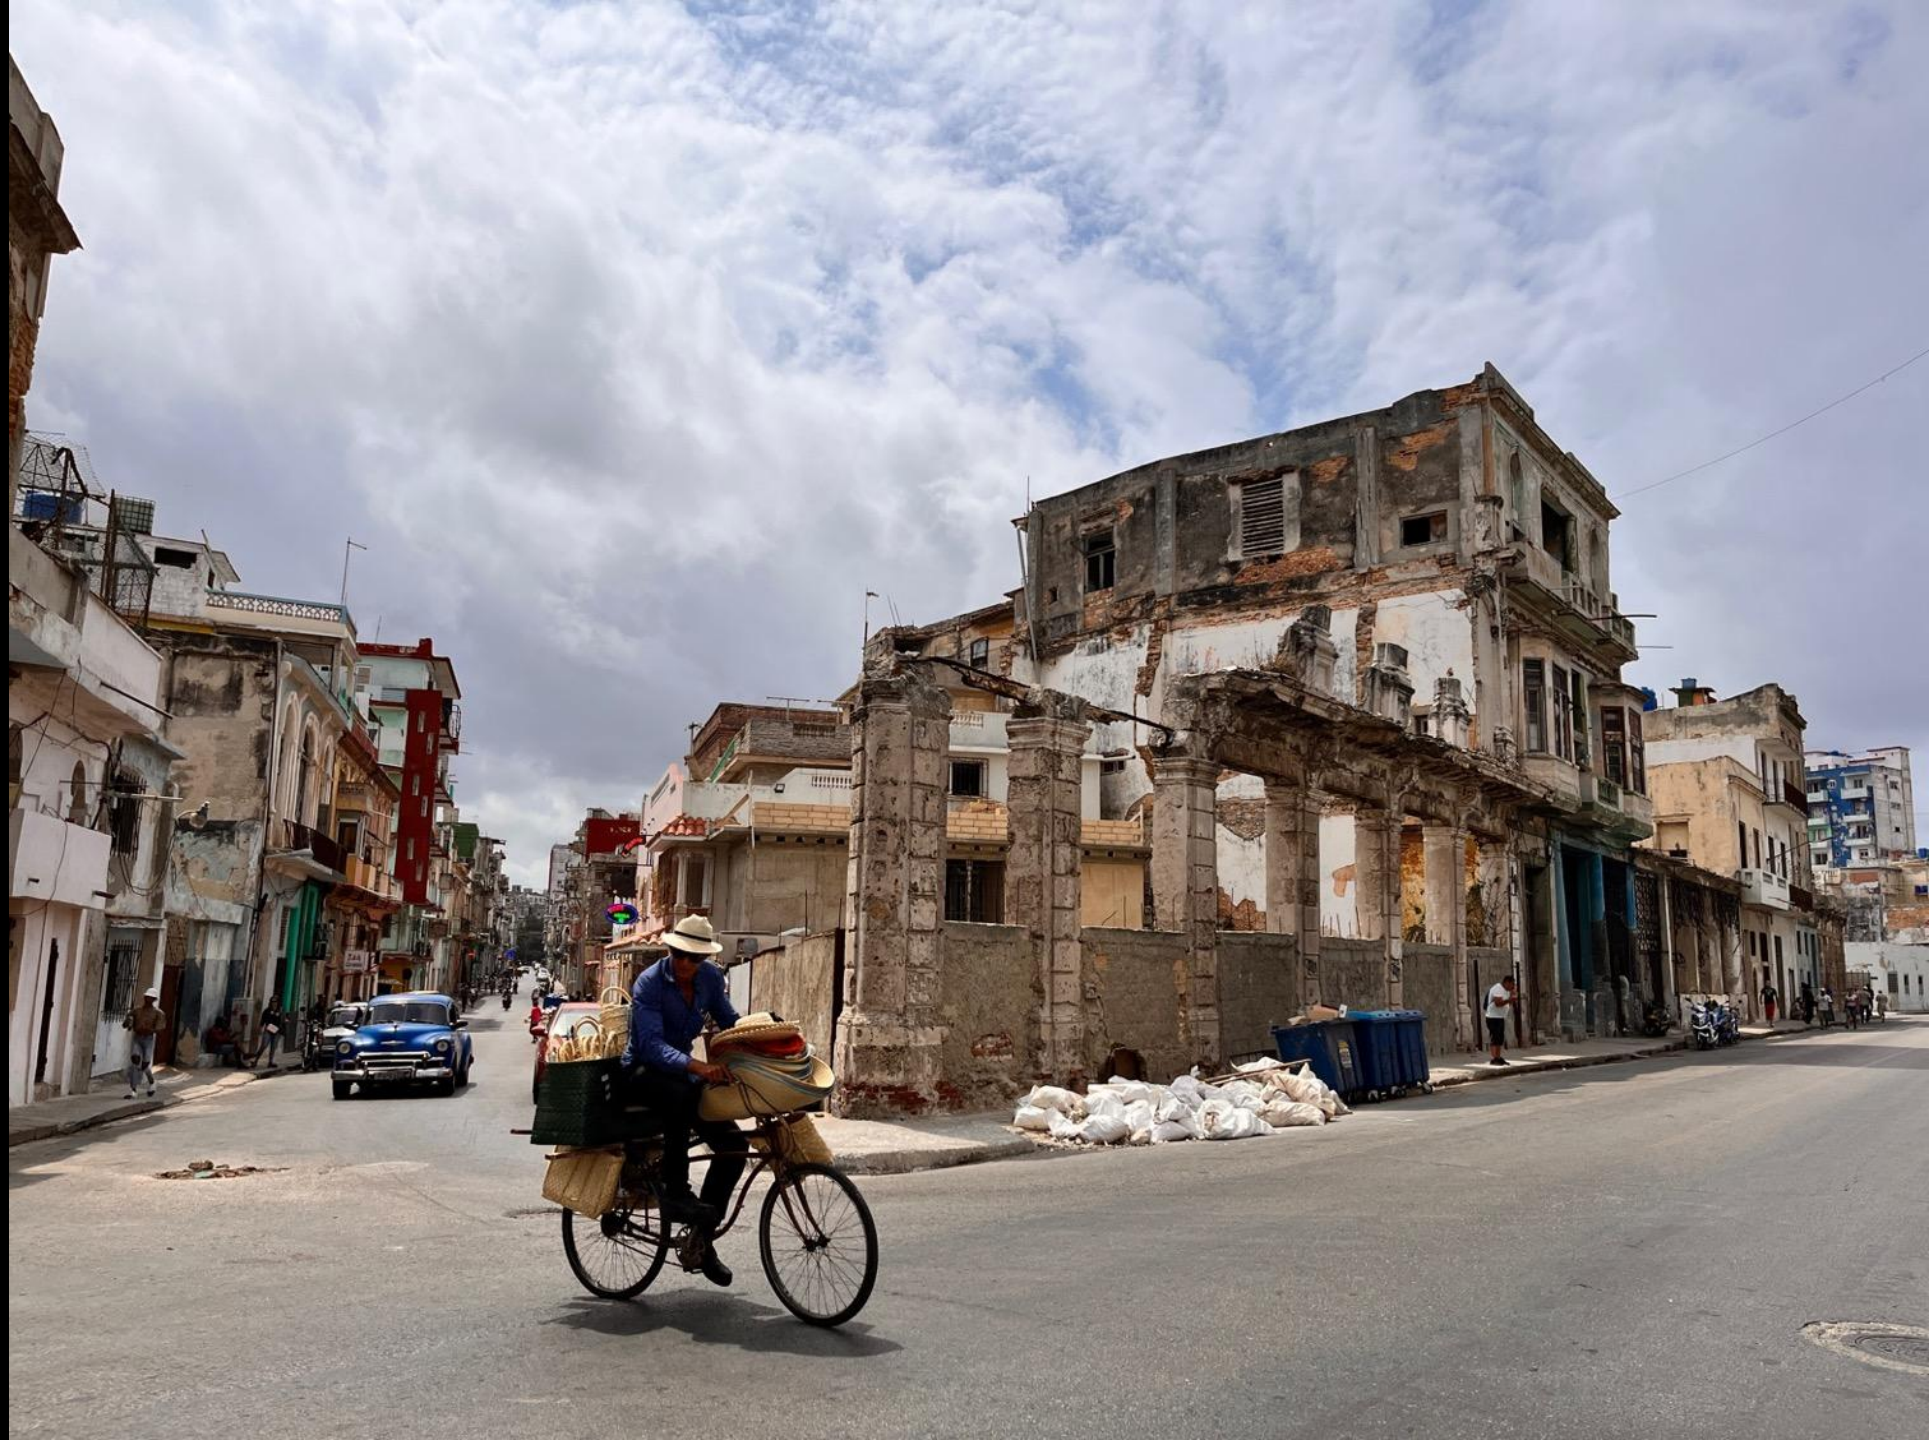
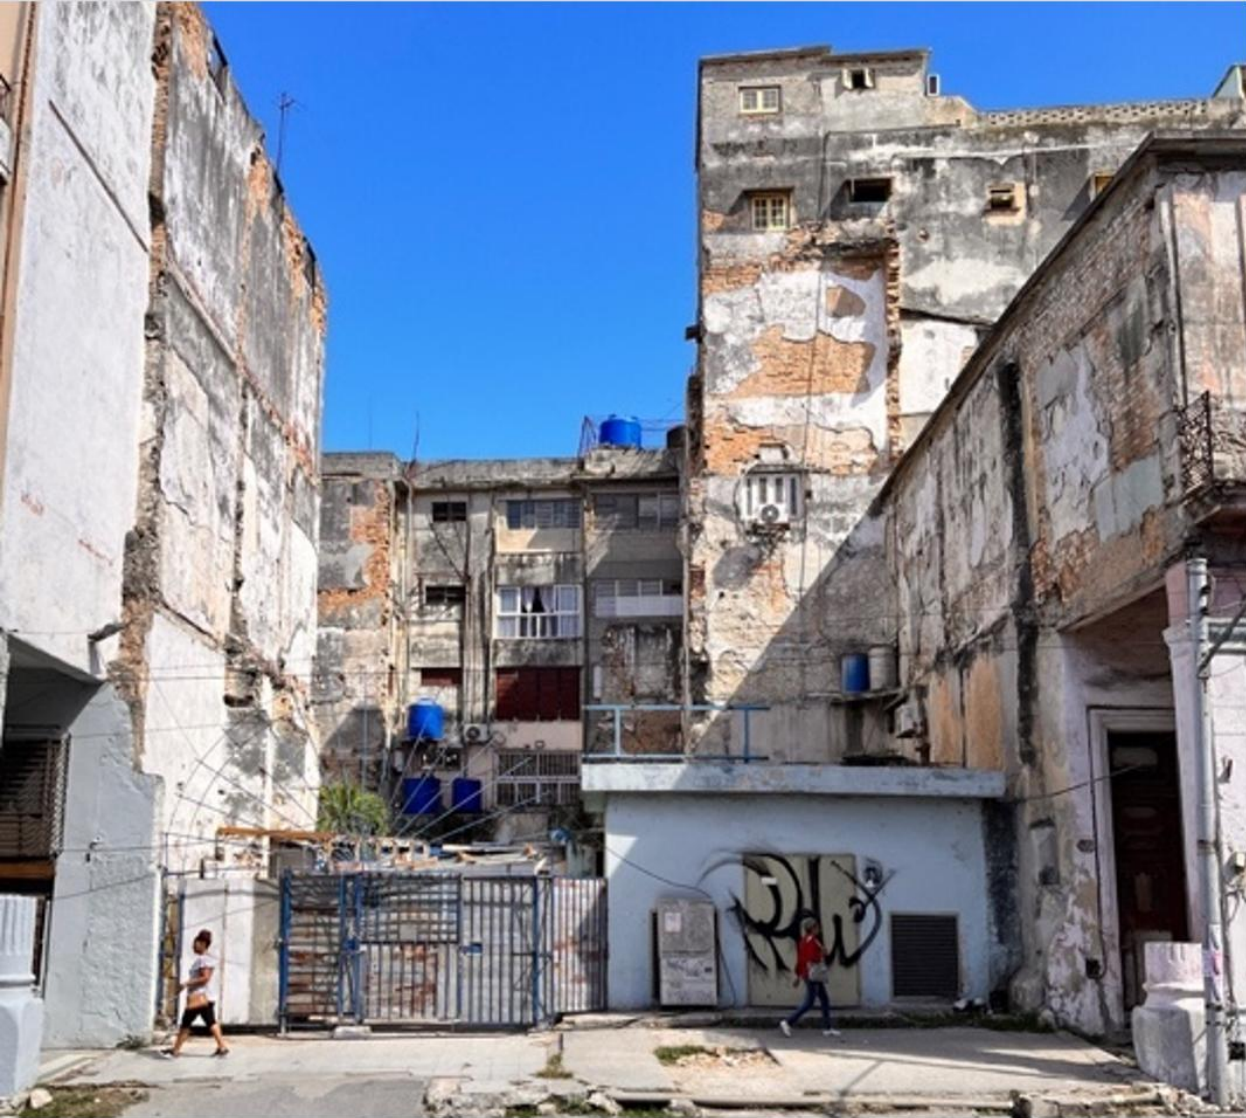
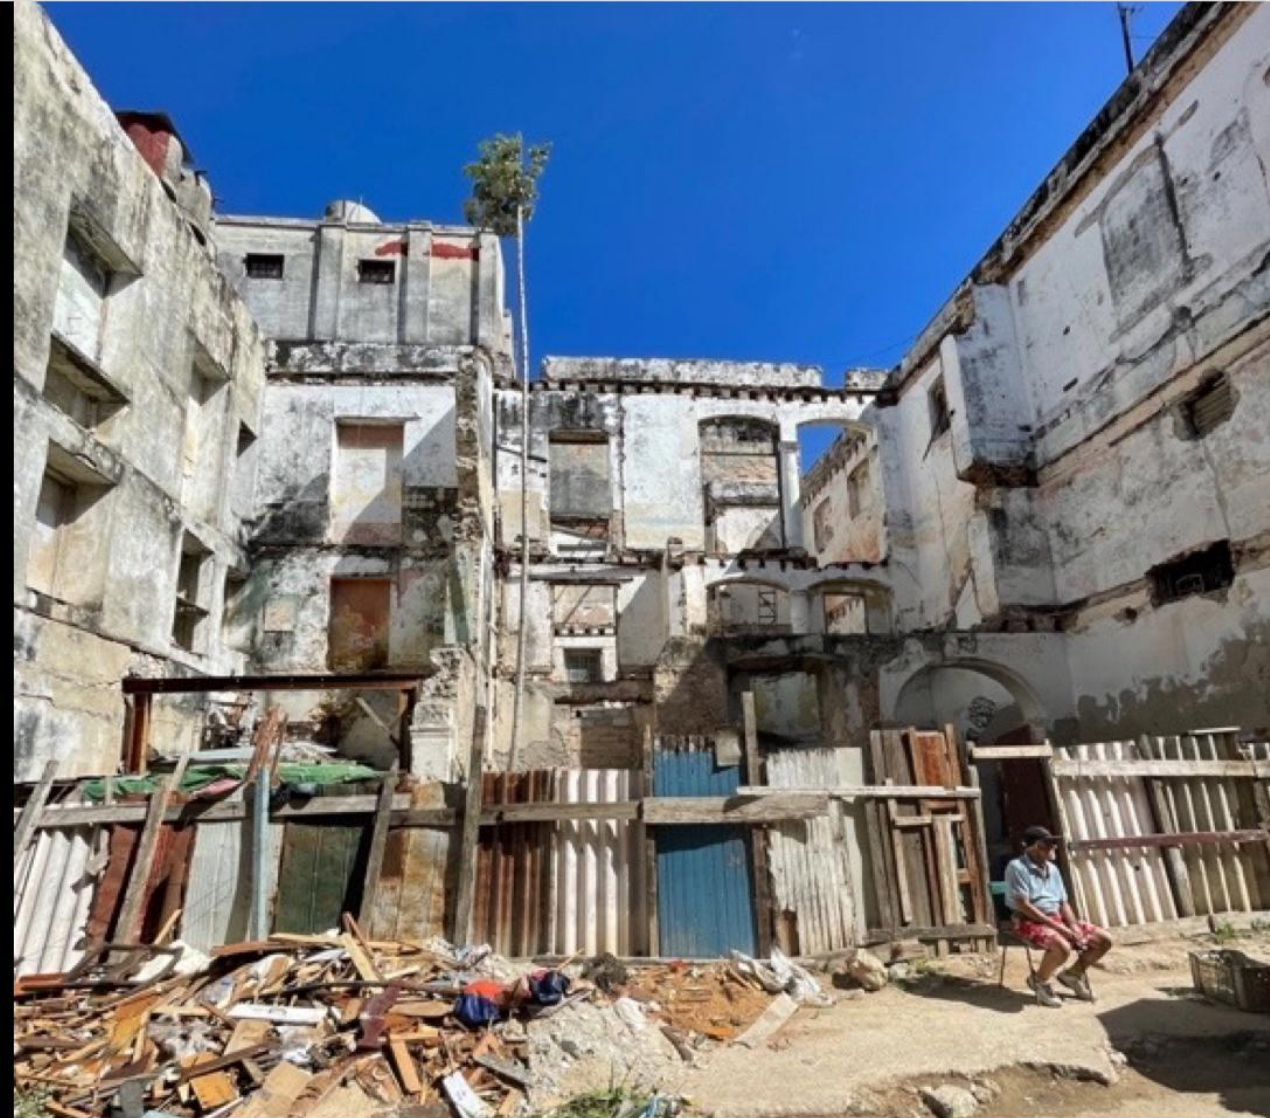
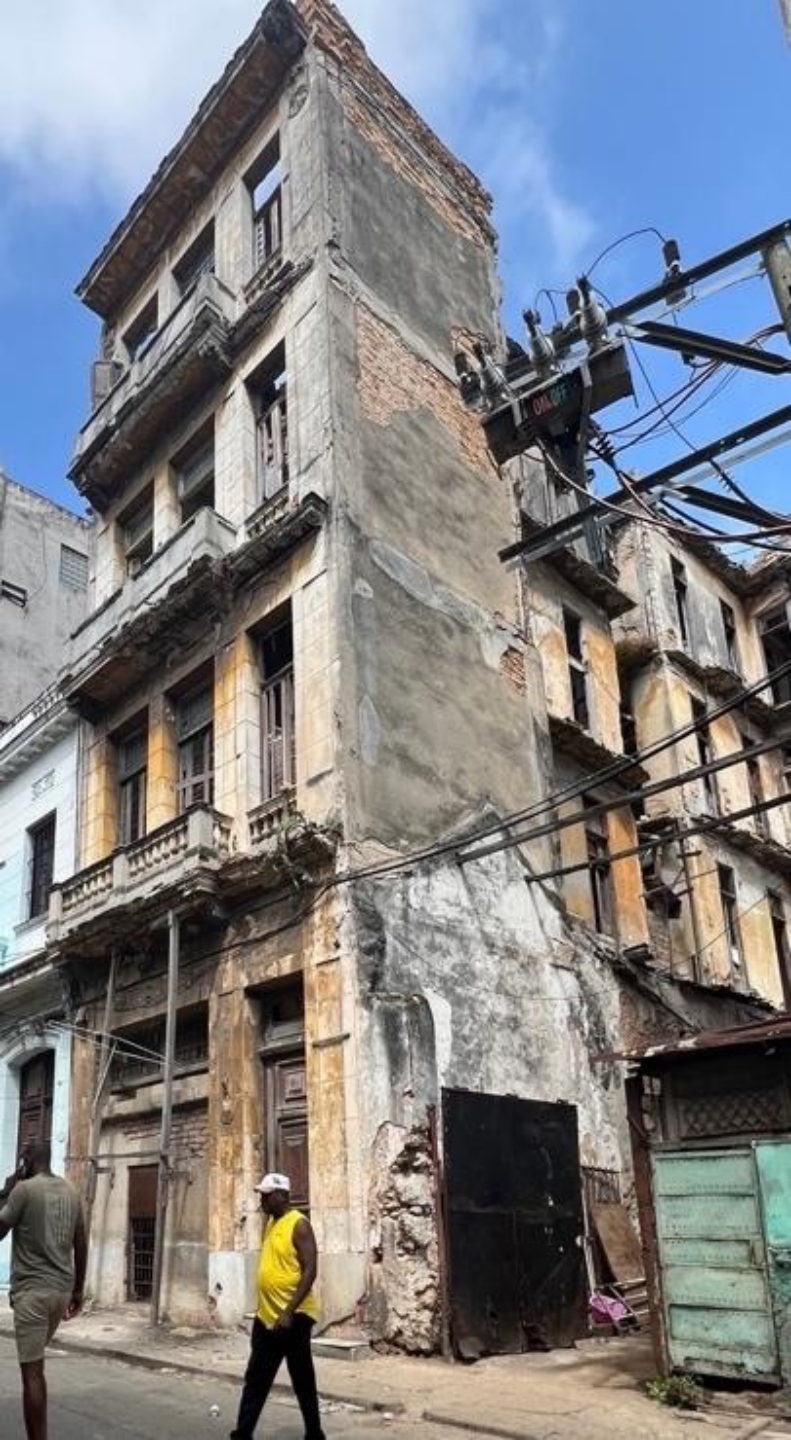
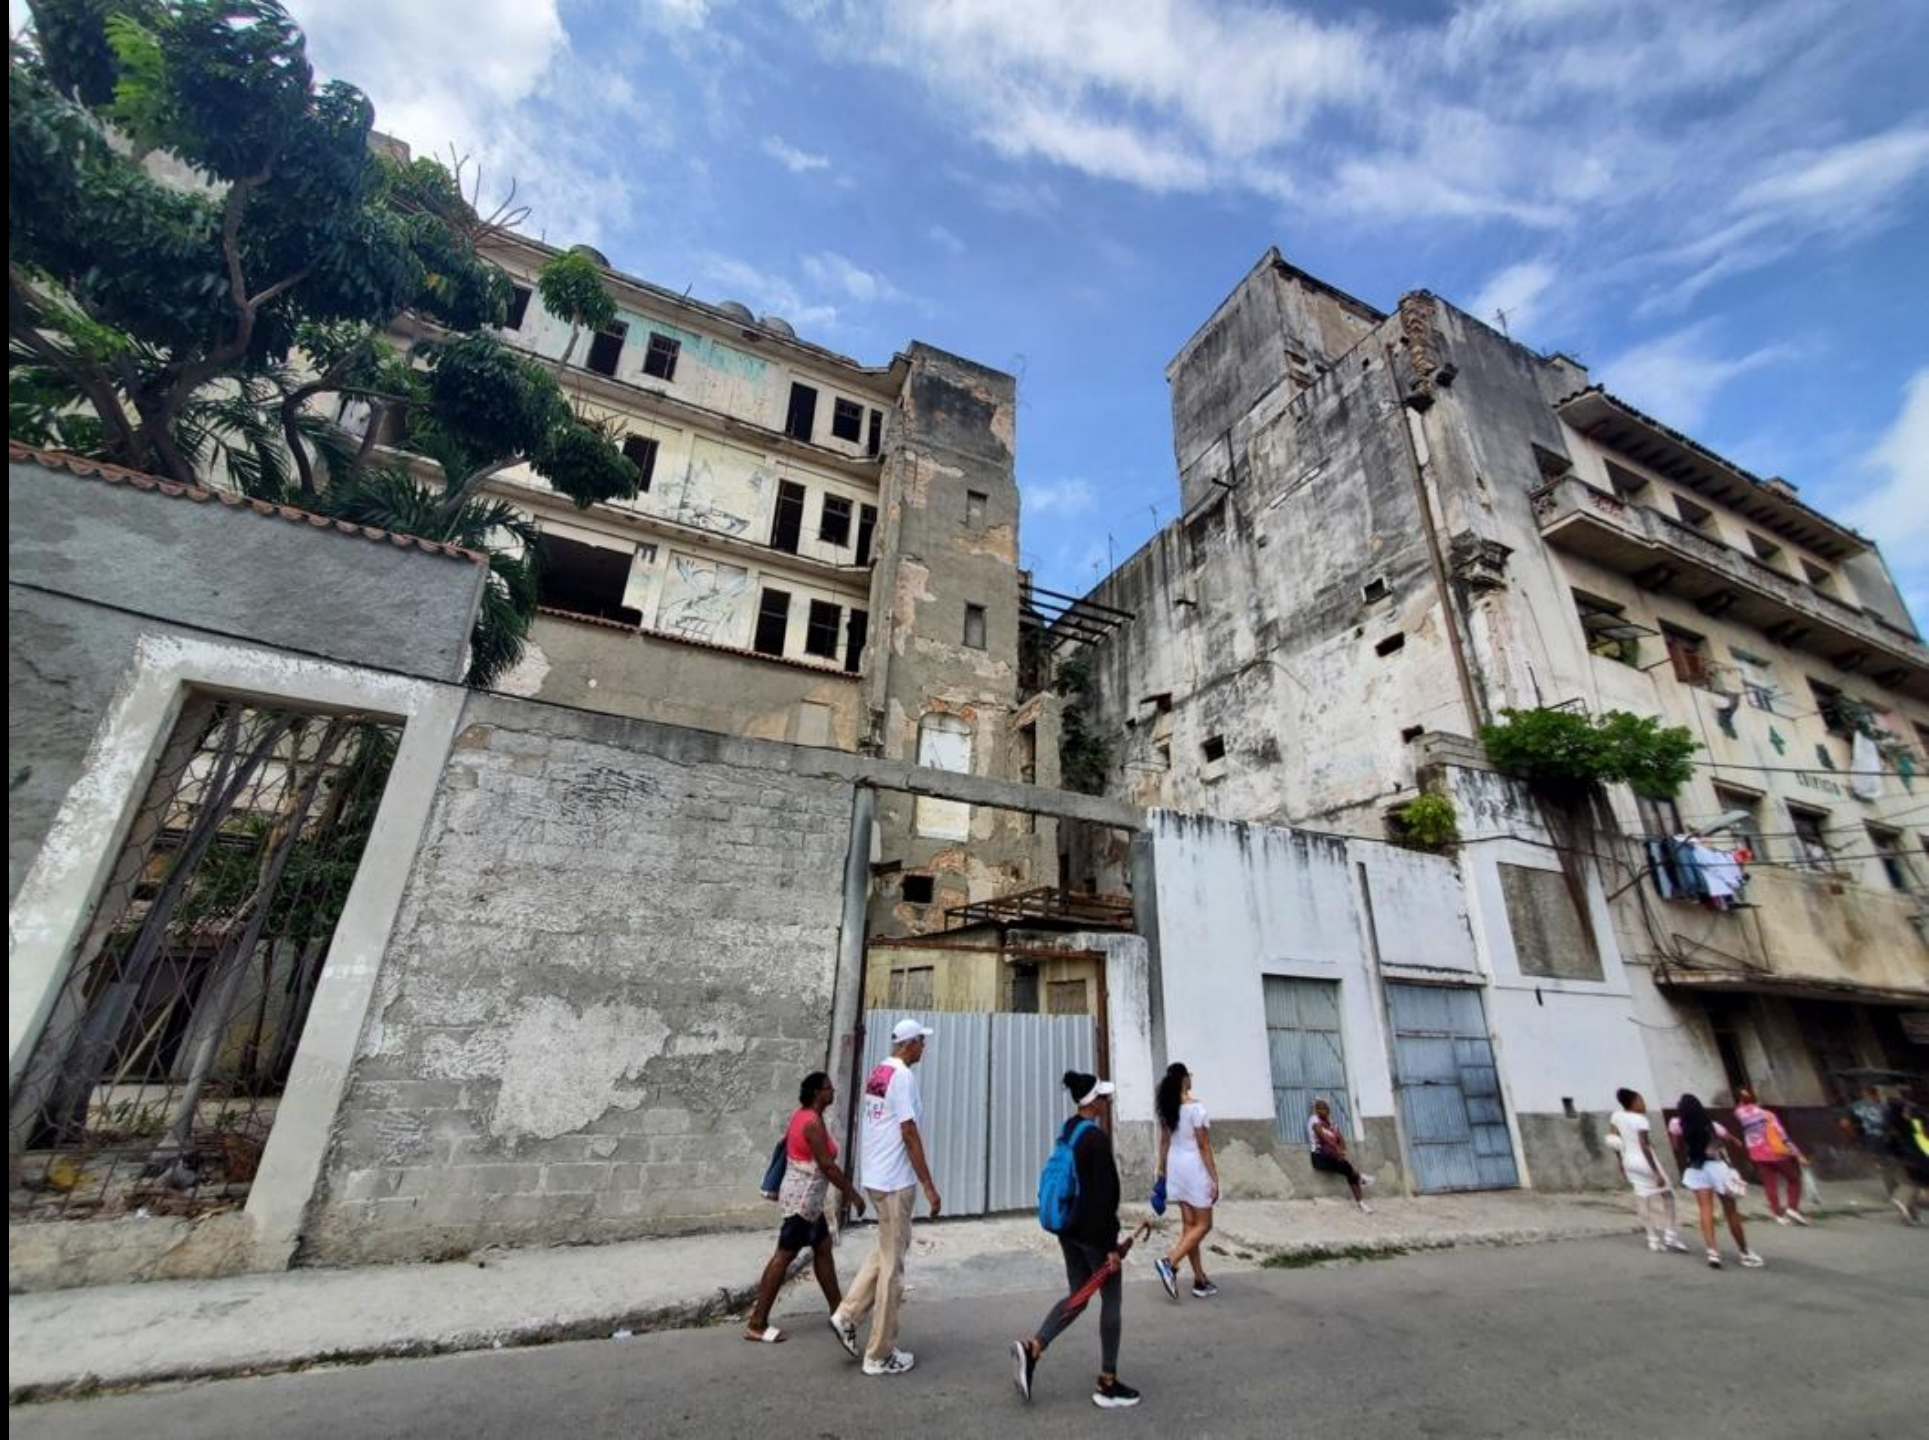
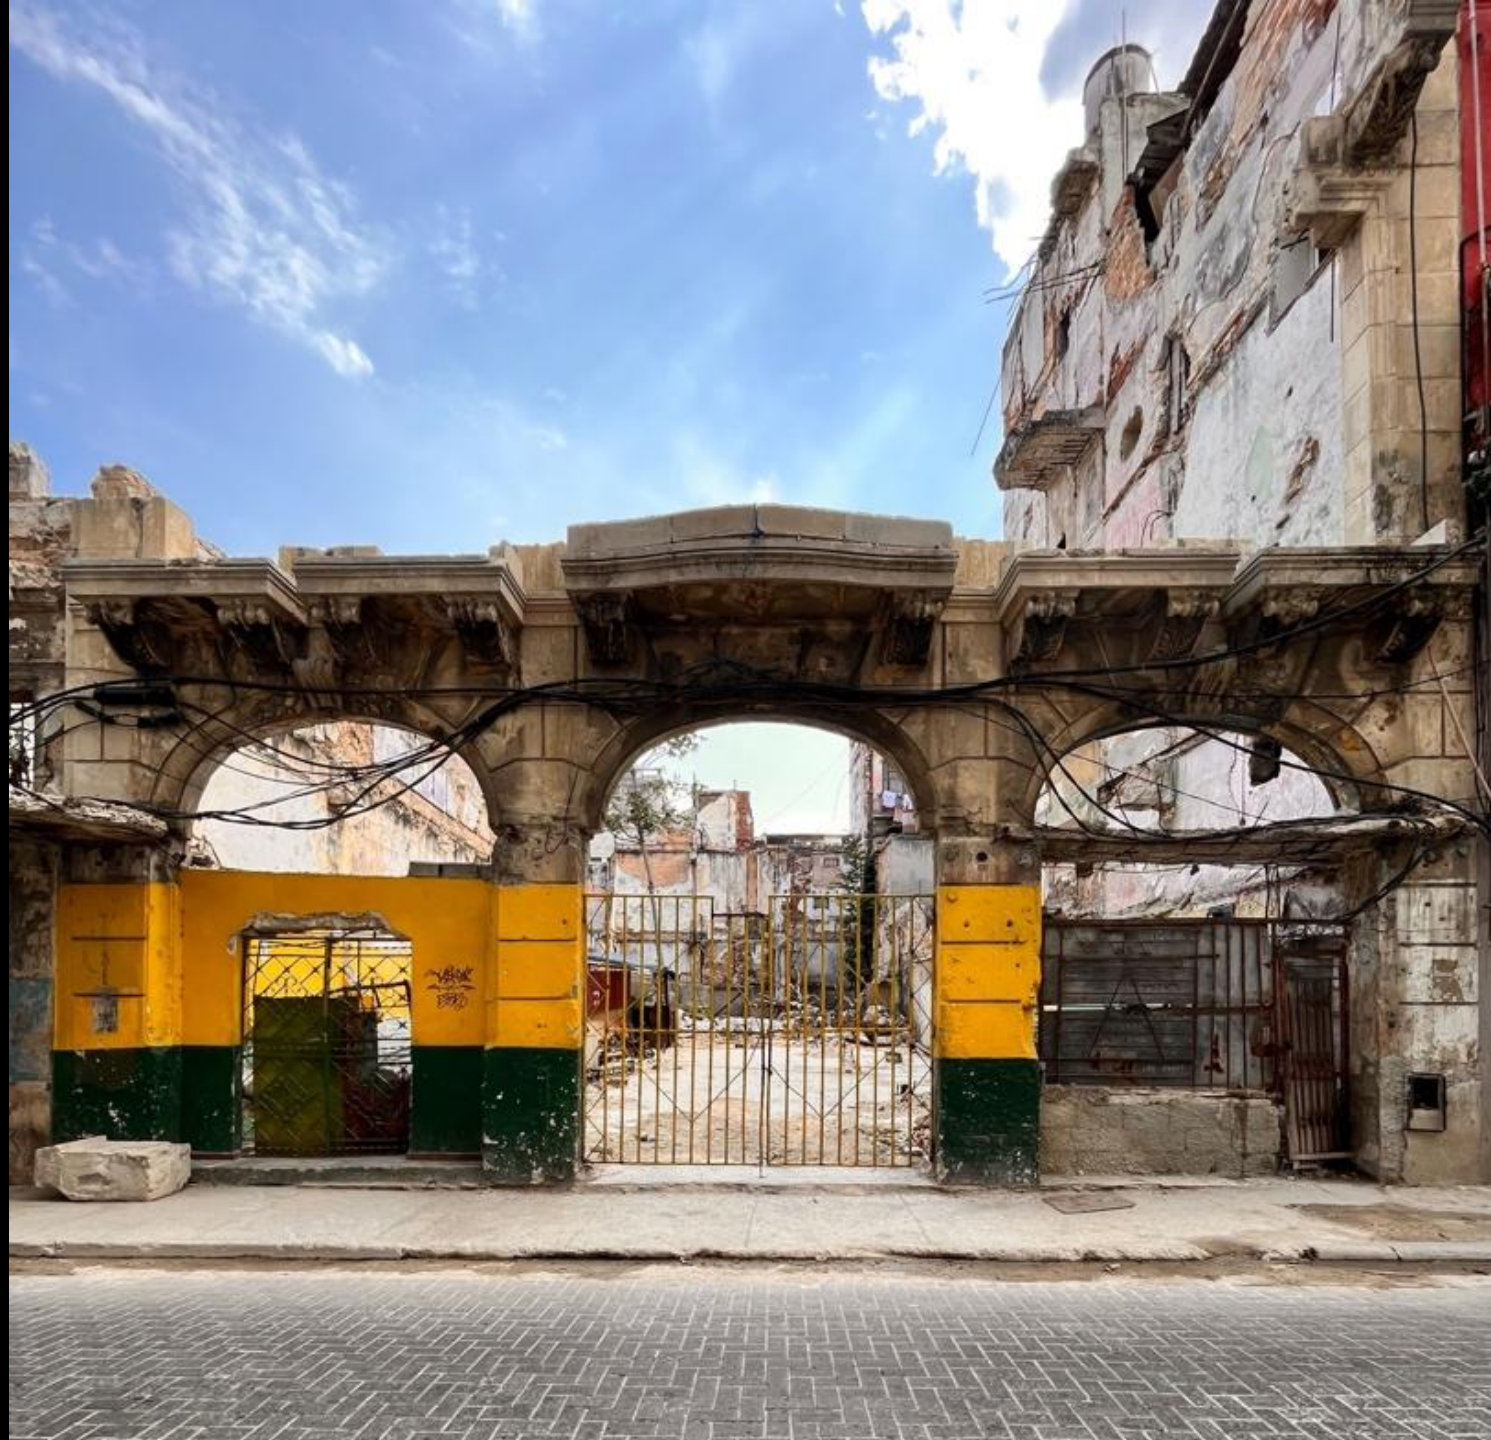
**COLLAPSED:**  
**COLAPSADA:**

**6%**

of the study zone  
de la zona de estudio

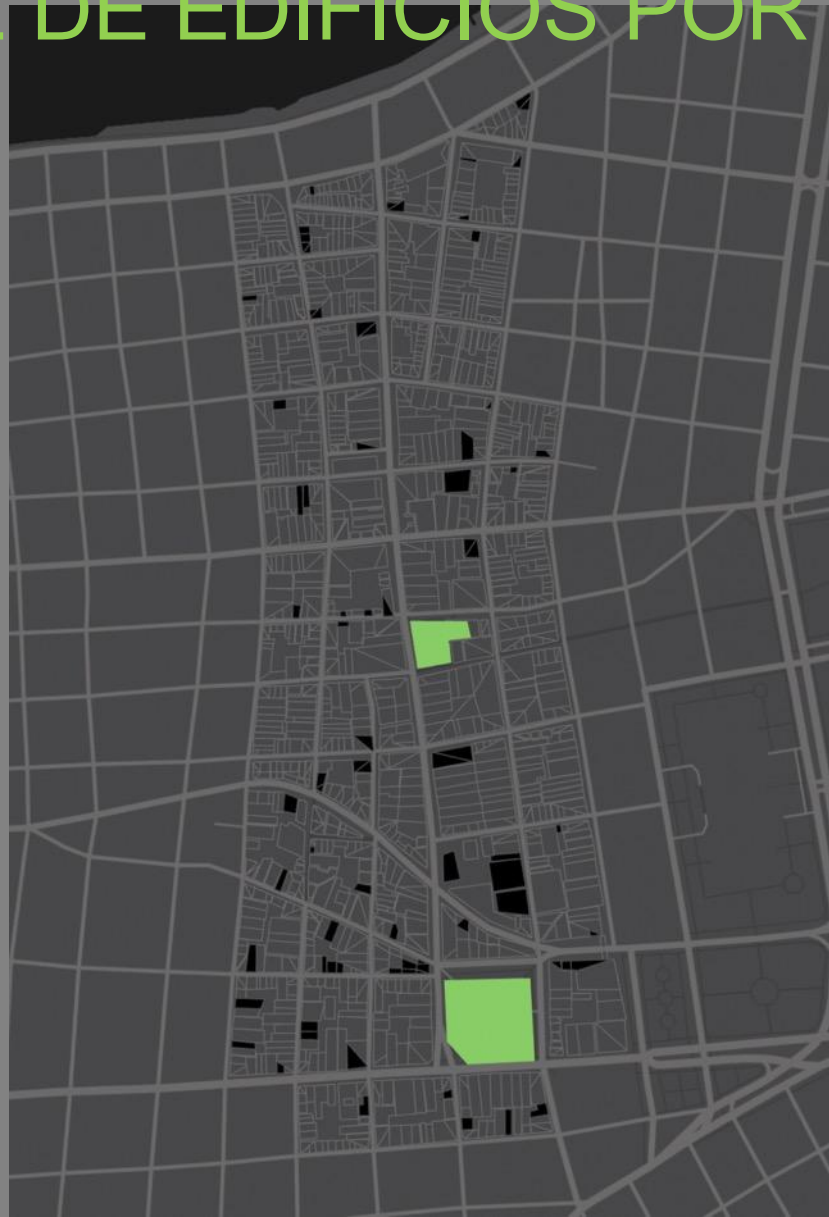
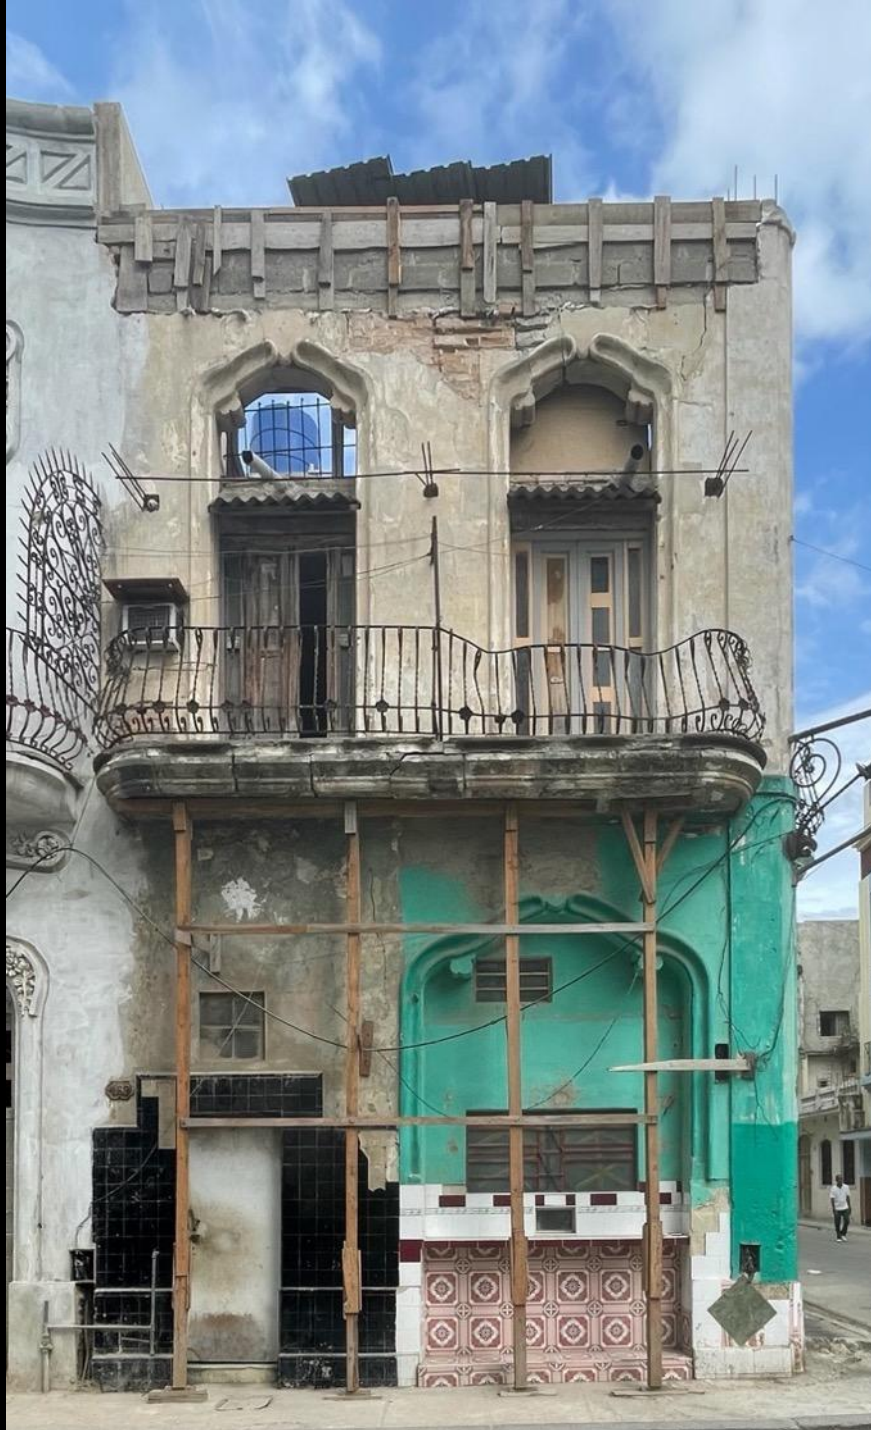
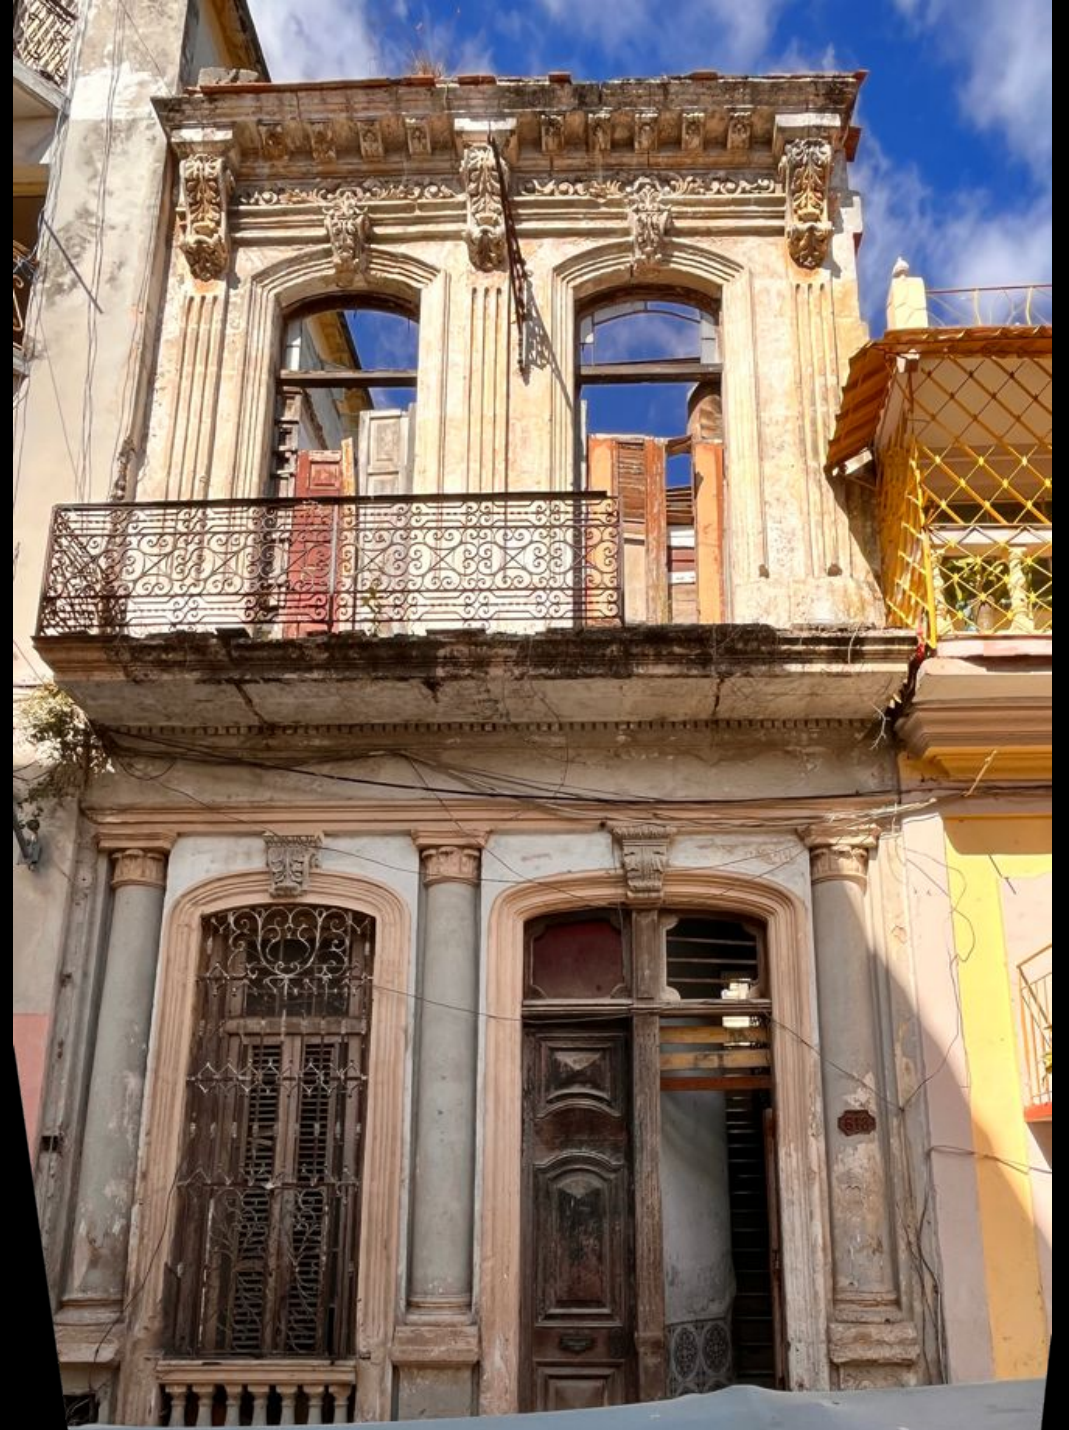
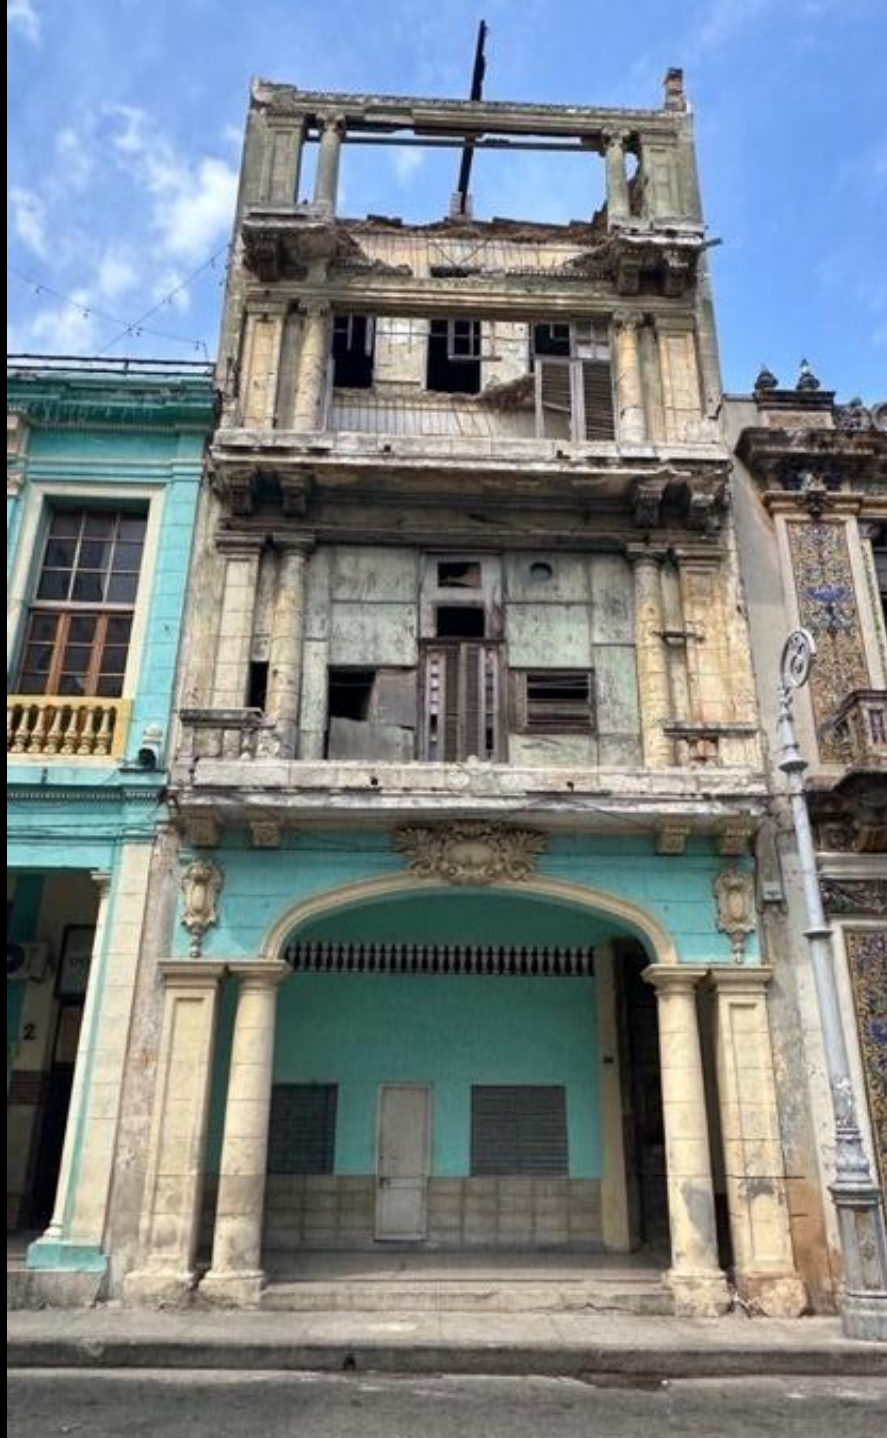
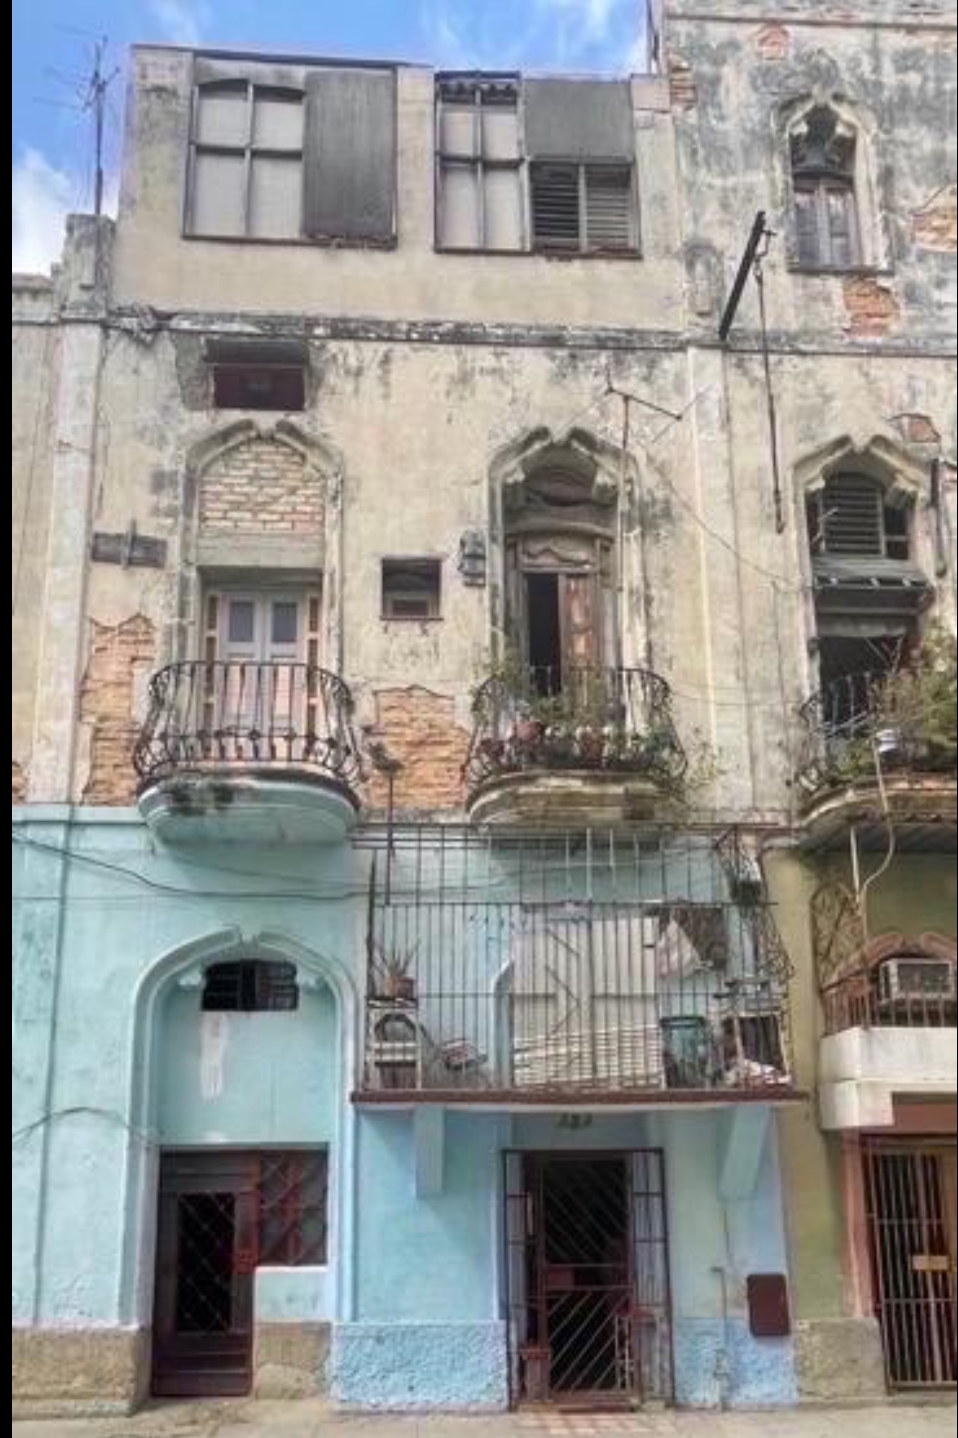
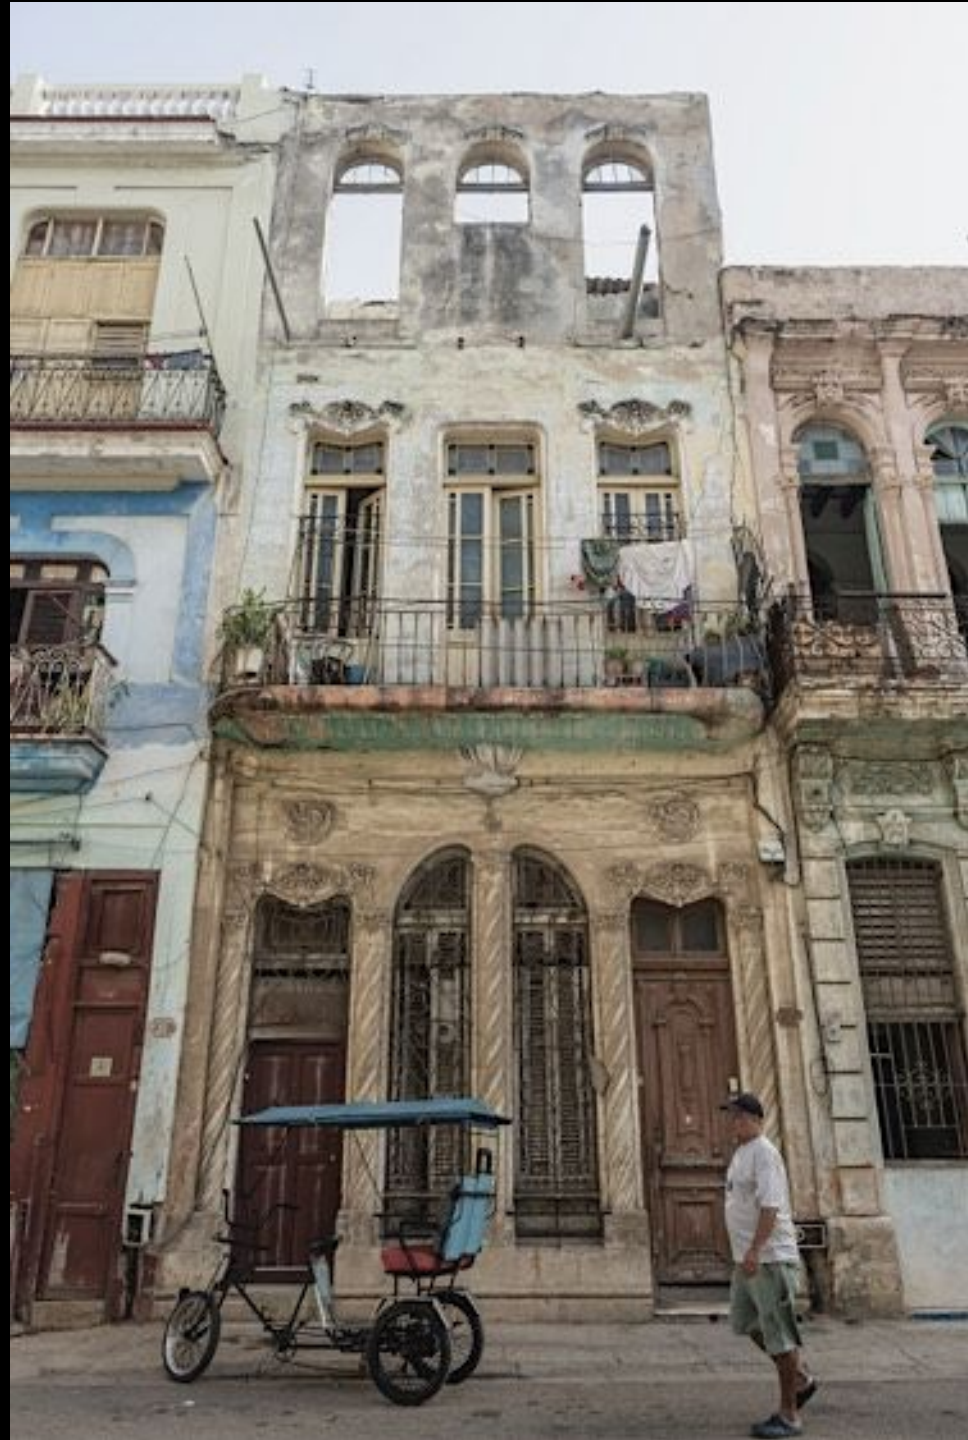
**PARTLY COLLAPSED:**  
**PARCIALMENTE COLAPSADA:**

**8%** of the study zone  
de la zona de estudio

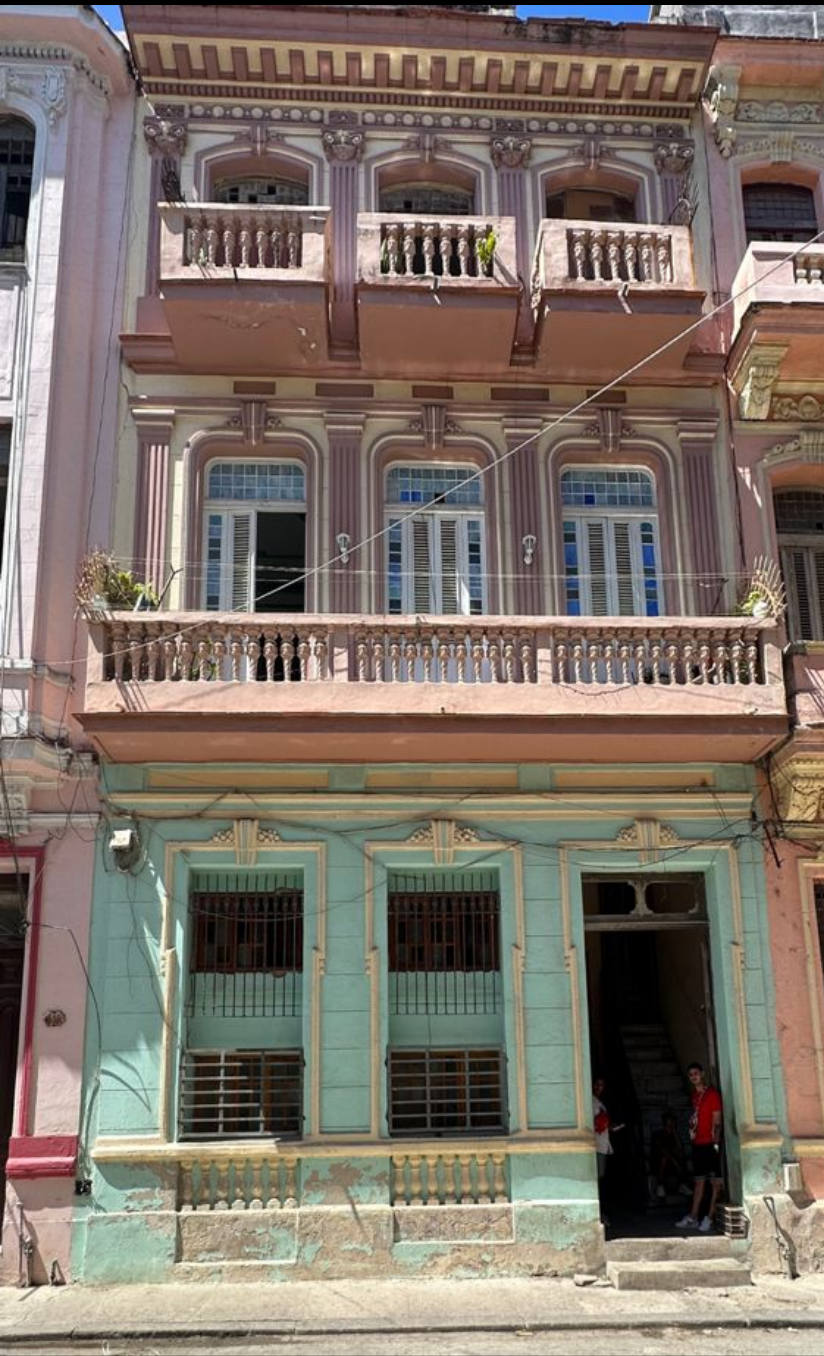
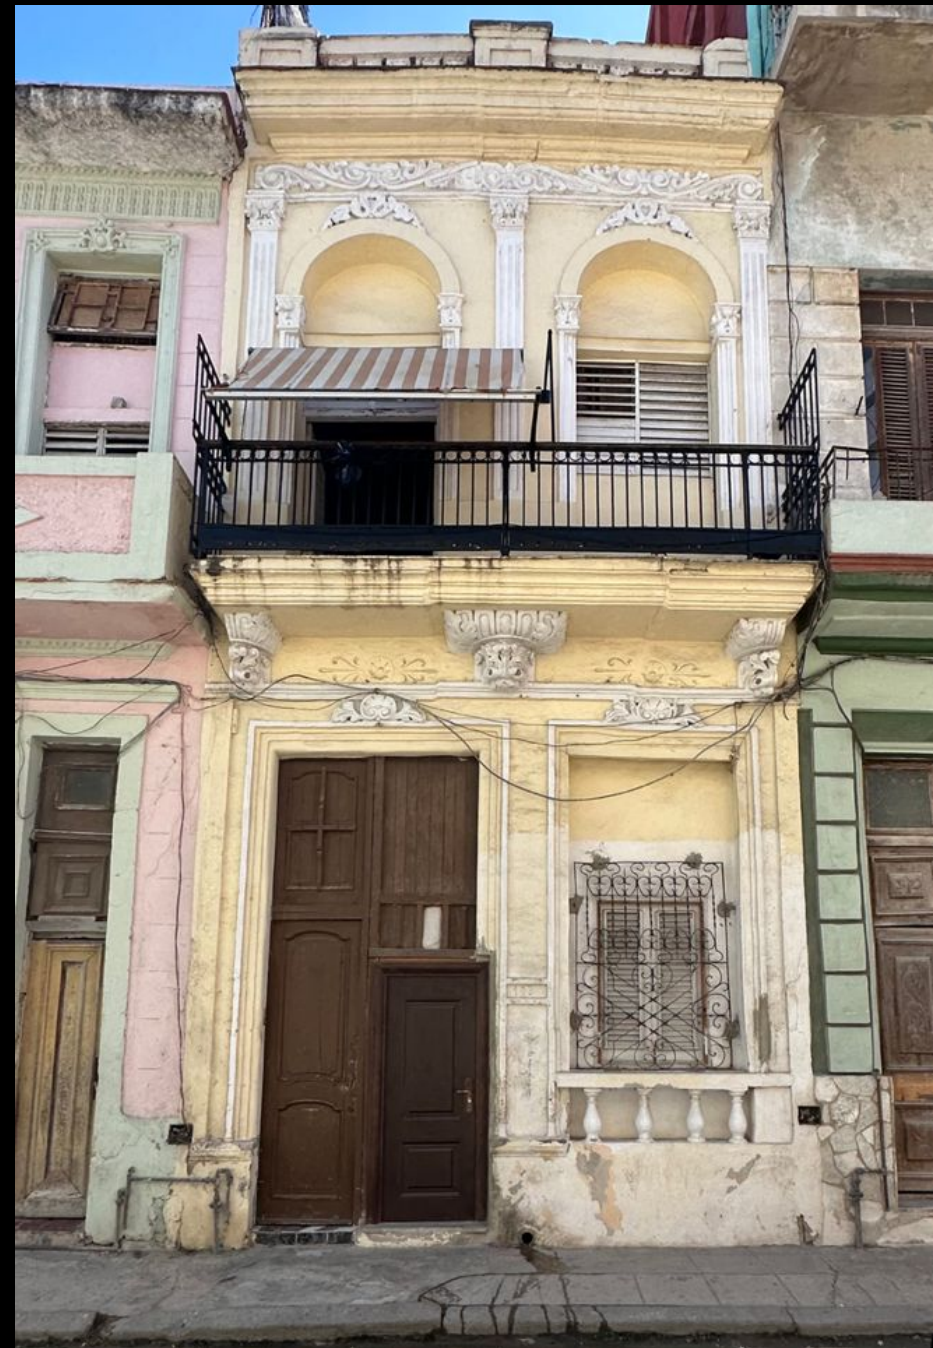
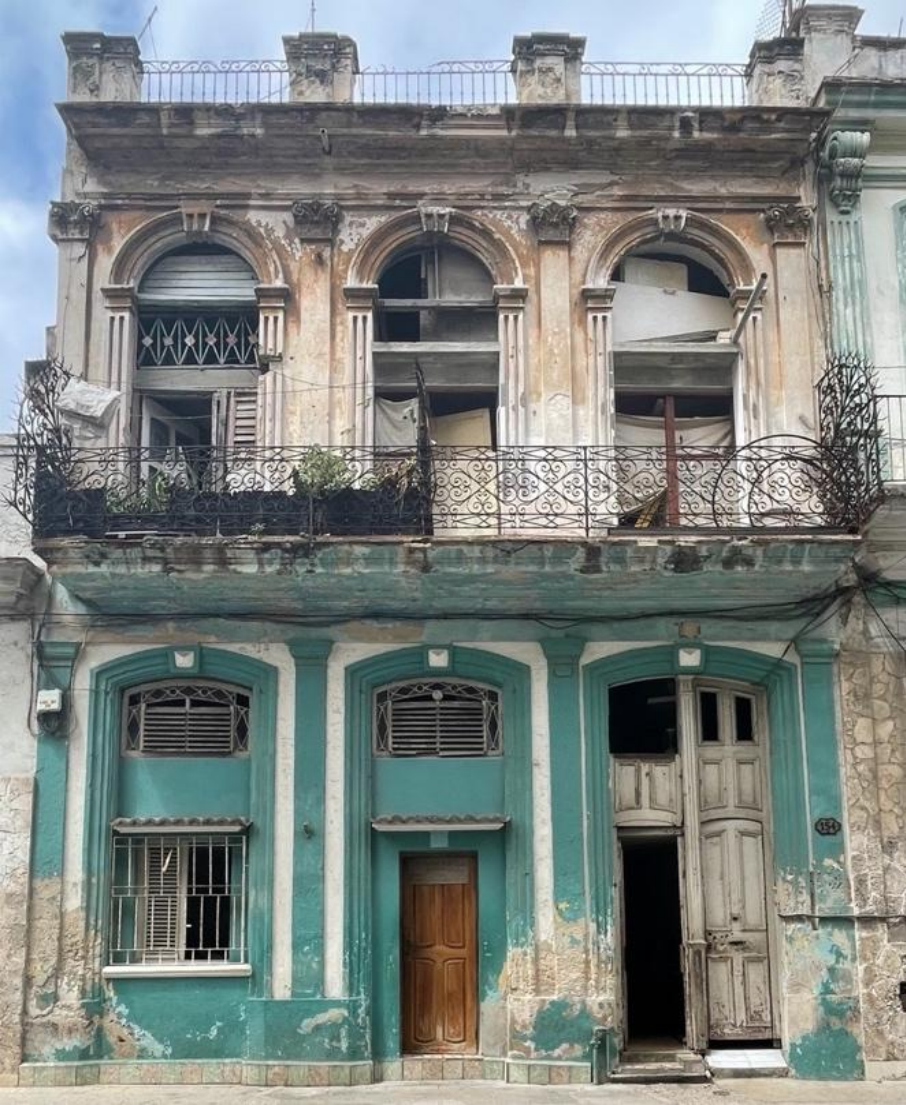
**HISTORIC FEATURES ON ALL FLOORS:**  
**CARACTERÍSTICAS HISTÓRICAS EN TODOS LOS PISOS:**

**INTACT HISTORIC:**  
**HISTÓRICA INTACTA:**

**26%** of the study zone  
de la zona de estudio
