**Pratt Institute**  
**CUJAE**  
THE NEW SCHOOL  
Casa de las Américas

**CENTRO HABANA SURVEY**  
**REGISTRO FOTOGRÁFICO DE**  
**CENTRO HABANA**

**CATEGORIES THAT REFLECT  
HERITAGE CONDITIONS IN THE  
CENTRO HABANA SURVEY ZONE**  
**CATEGORÍAS QUE REFLEJAN LAS  
CONDICIONES PATRIMONIALES EN  
LA ZONA DE ESTUDIO DE CENTRO  
HABANA**

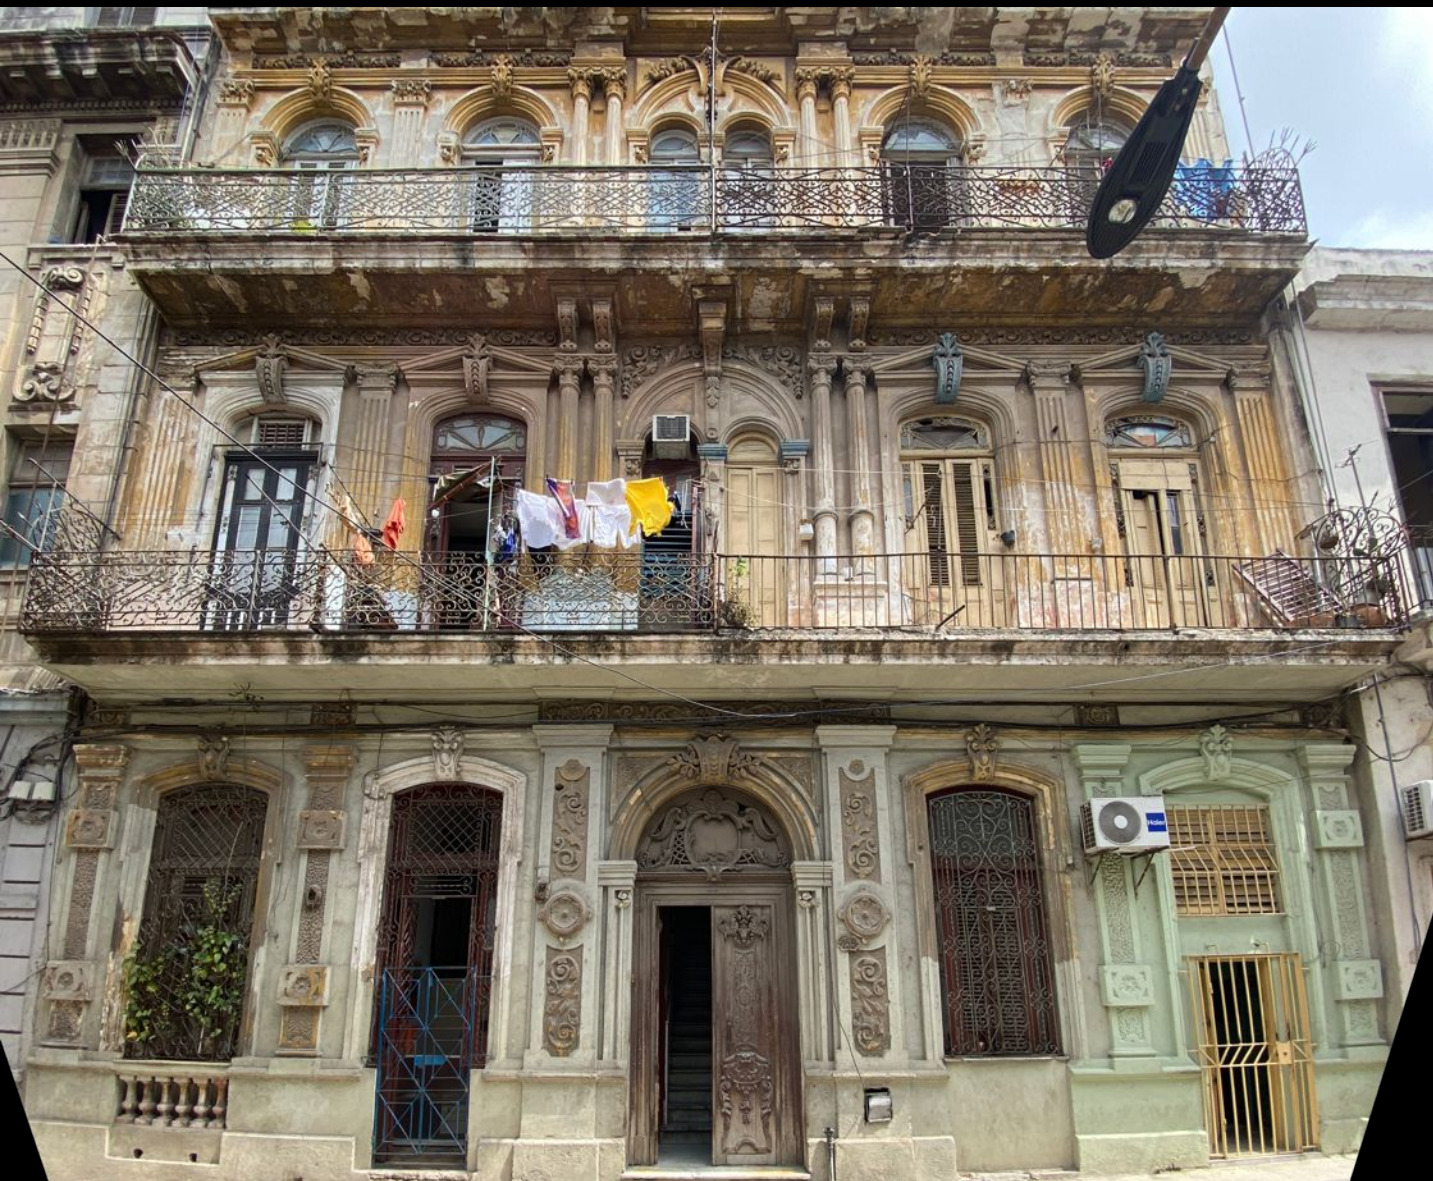
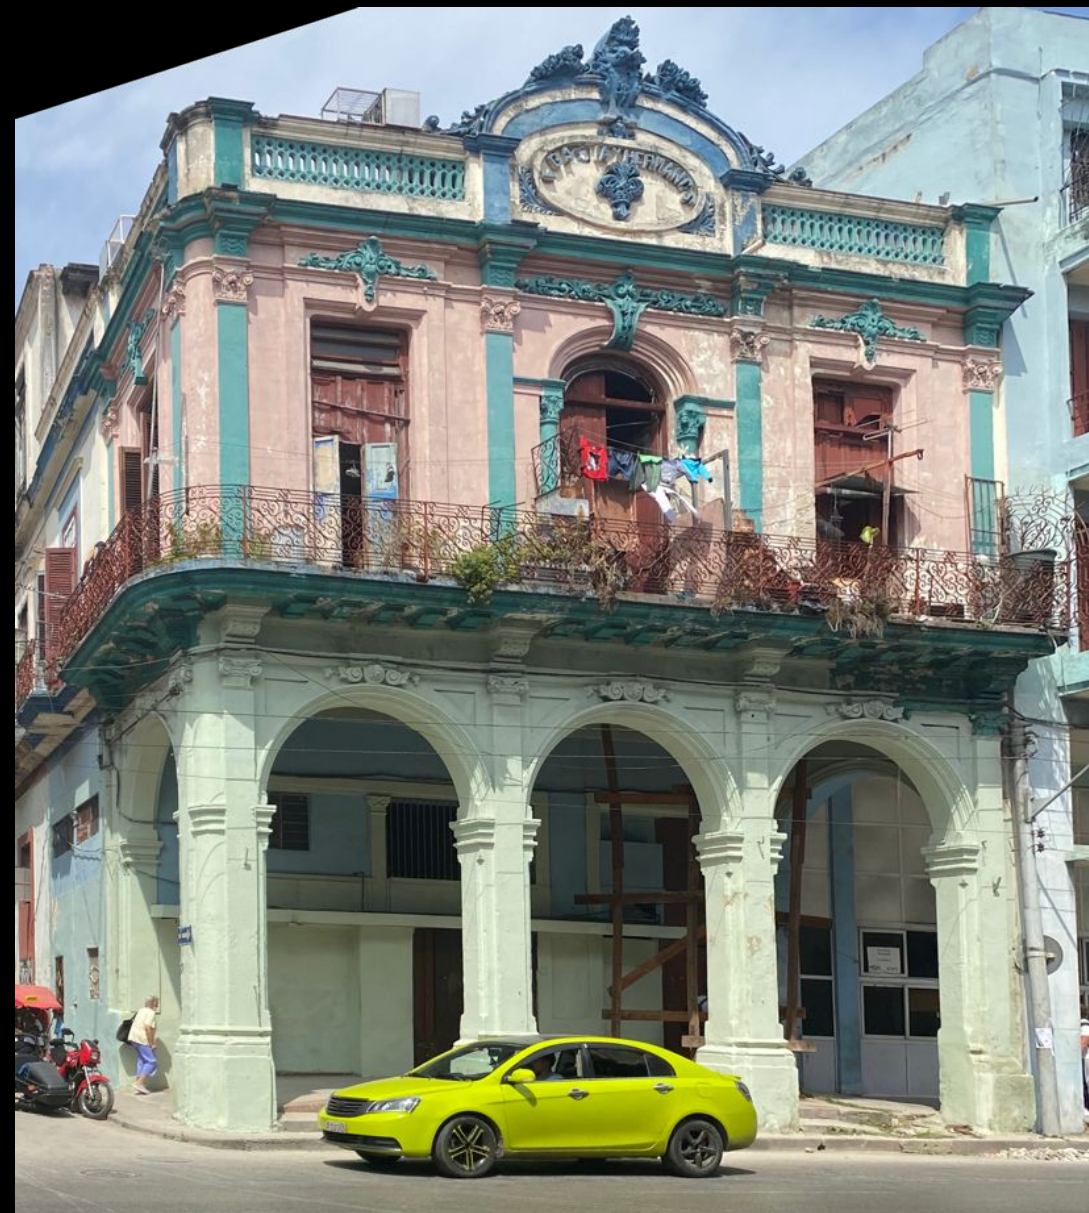
**SELF-BUILD RENOVATIONS OCCUR WITHIN EXISTING FENESTRATIONS**  
**LAS RENOVACIONES DE AUTOCONSTRUCCIÓN SE REALIZAN DENTRO DE LAS ABERTURAS**  
**EXISTENTES**

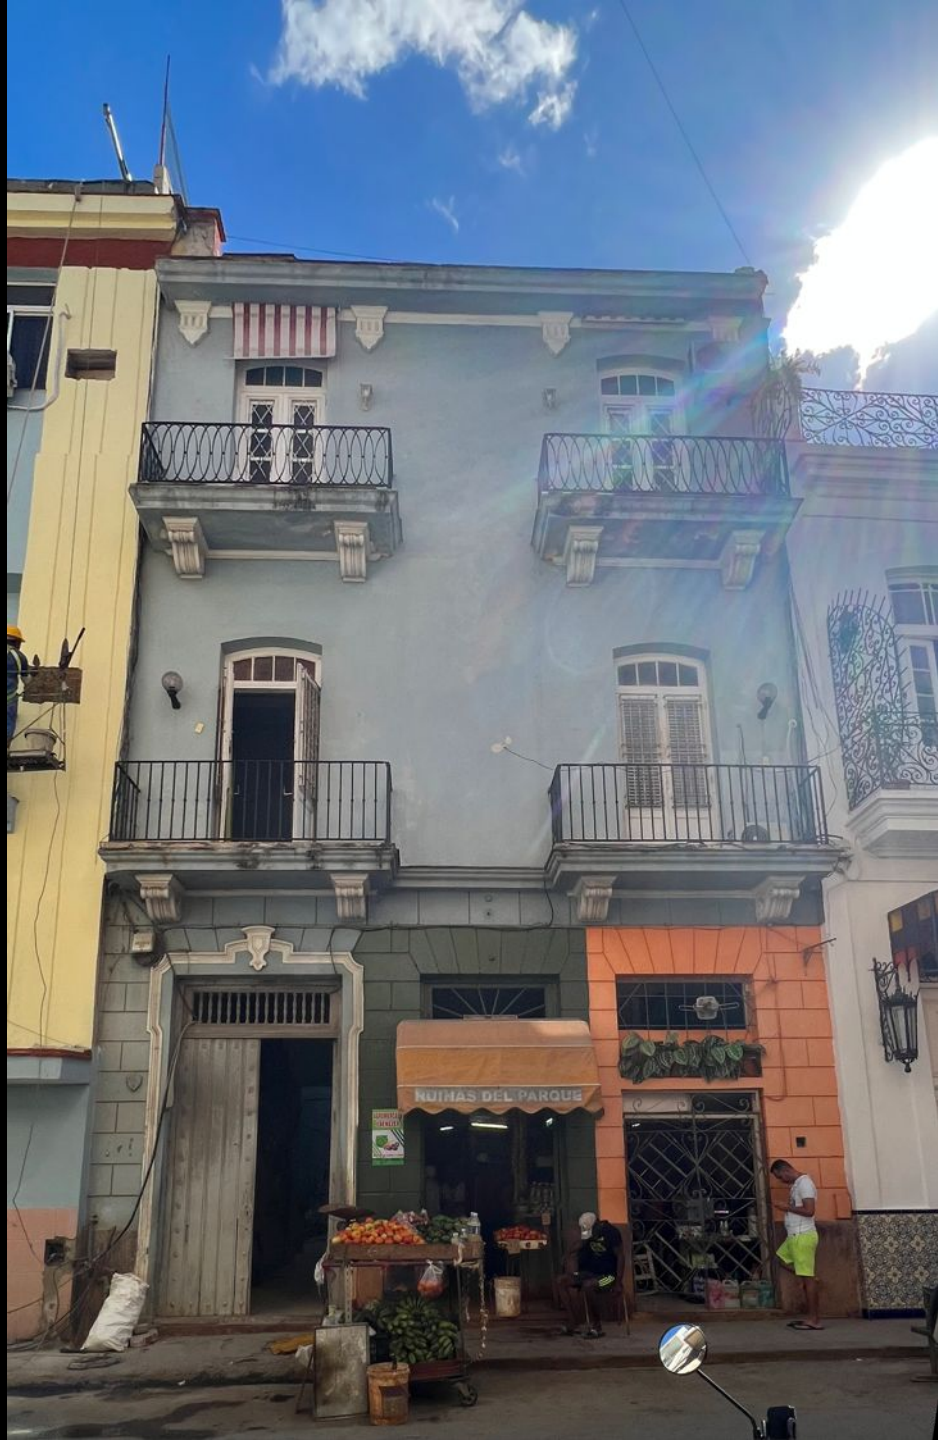
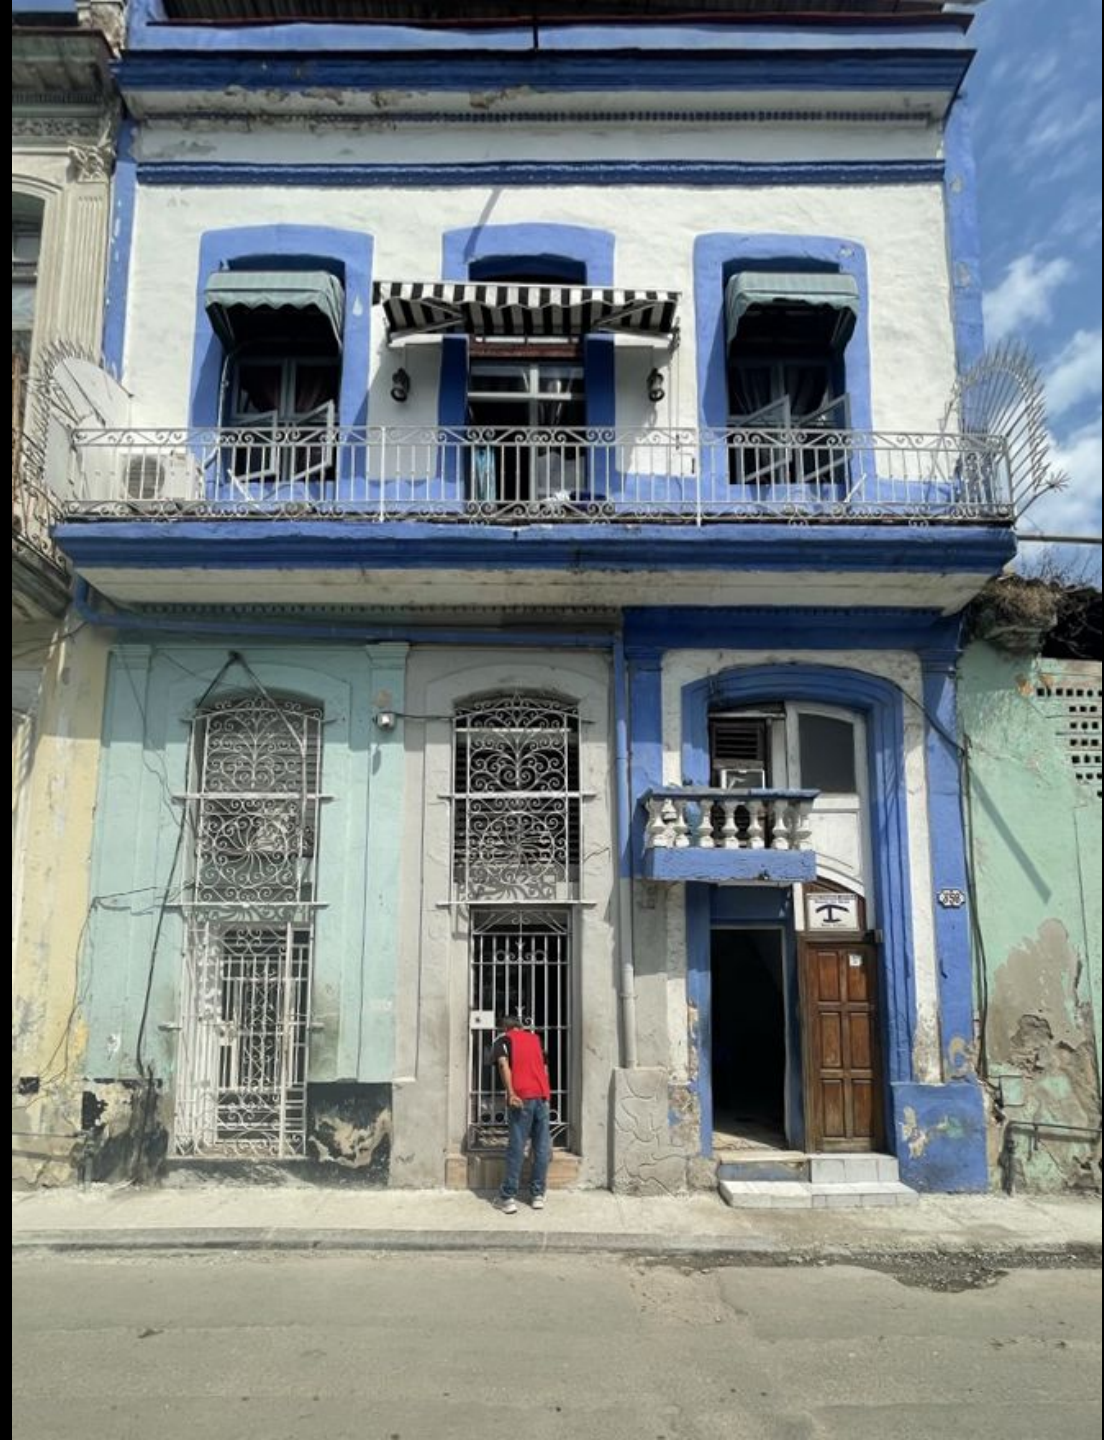
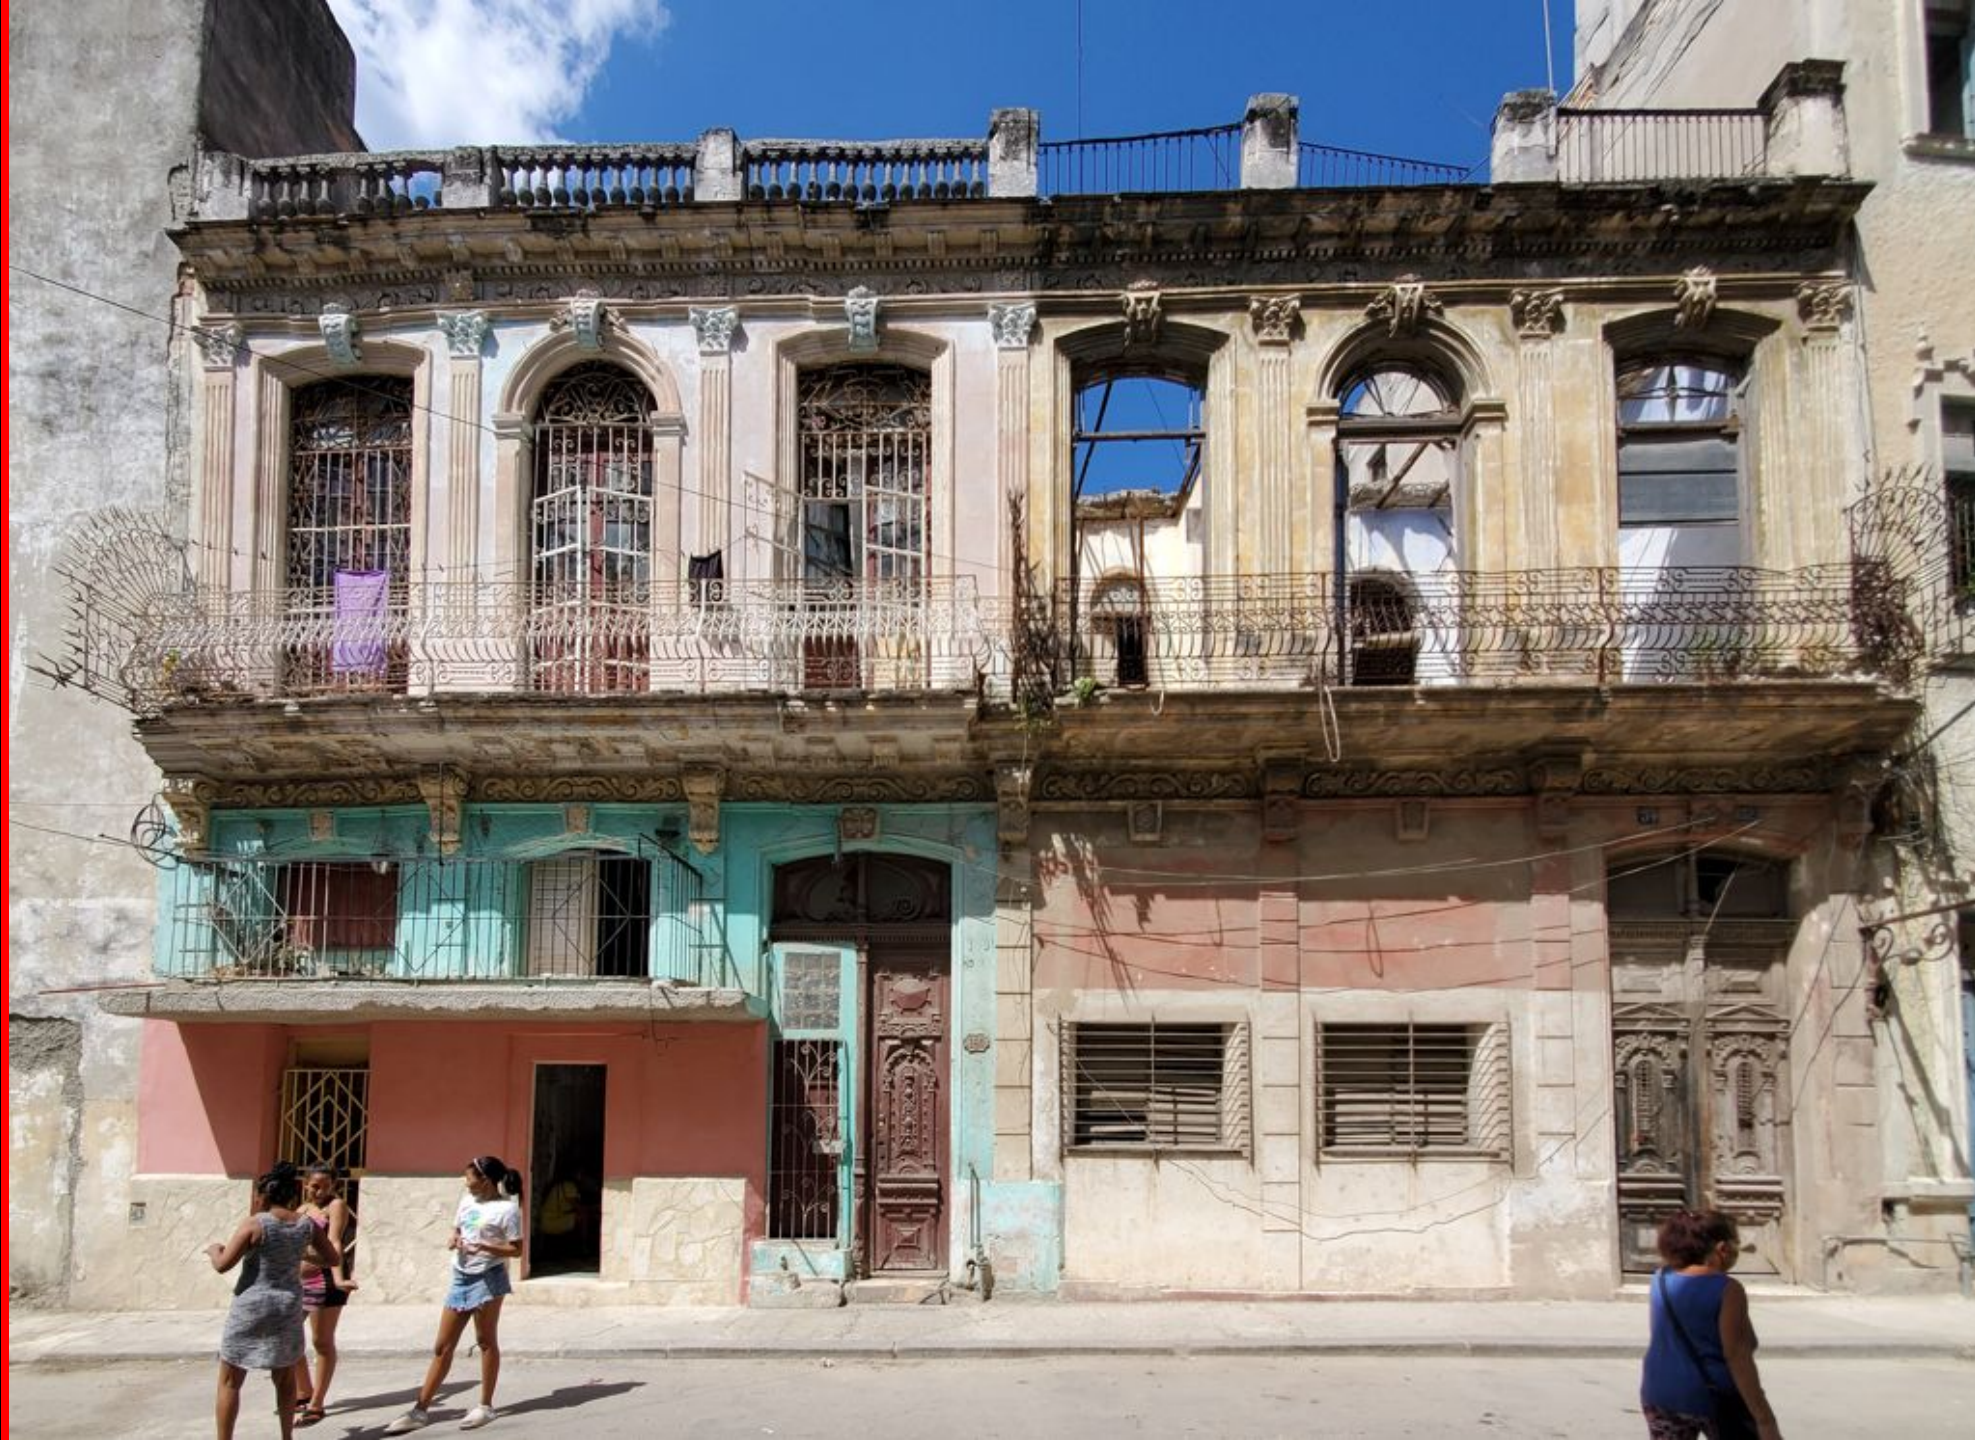
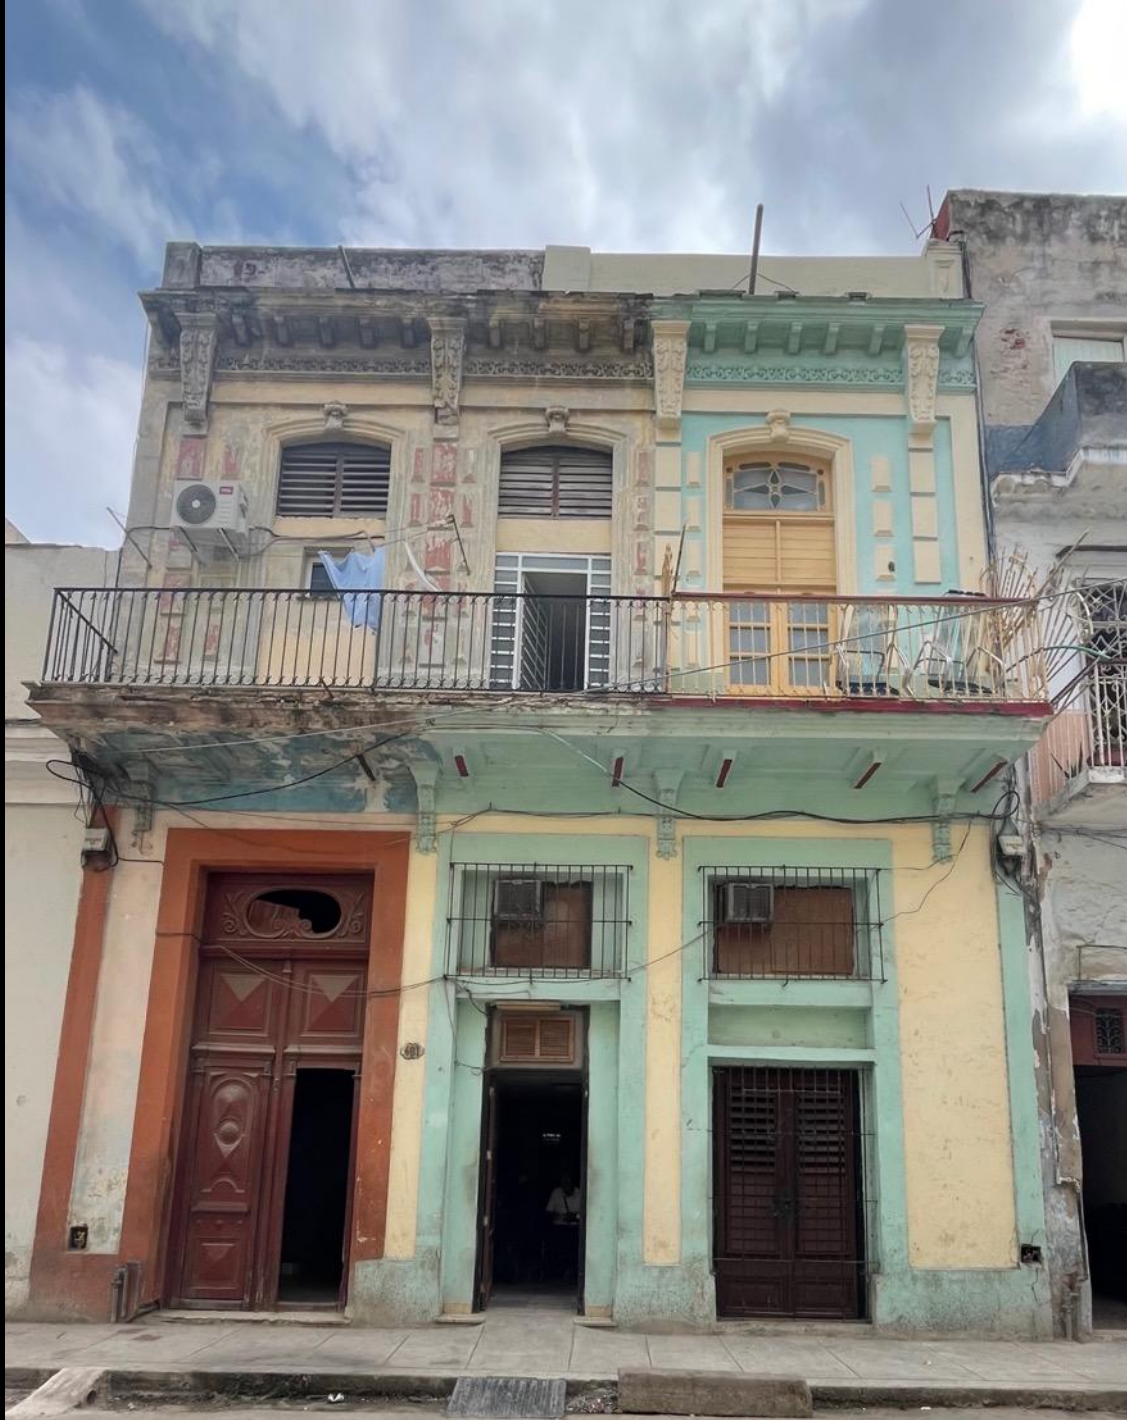
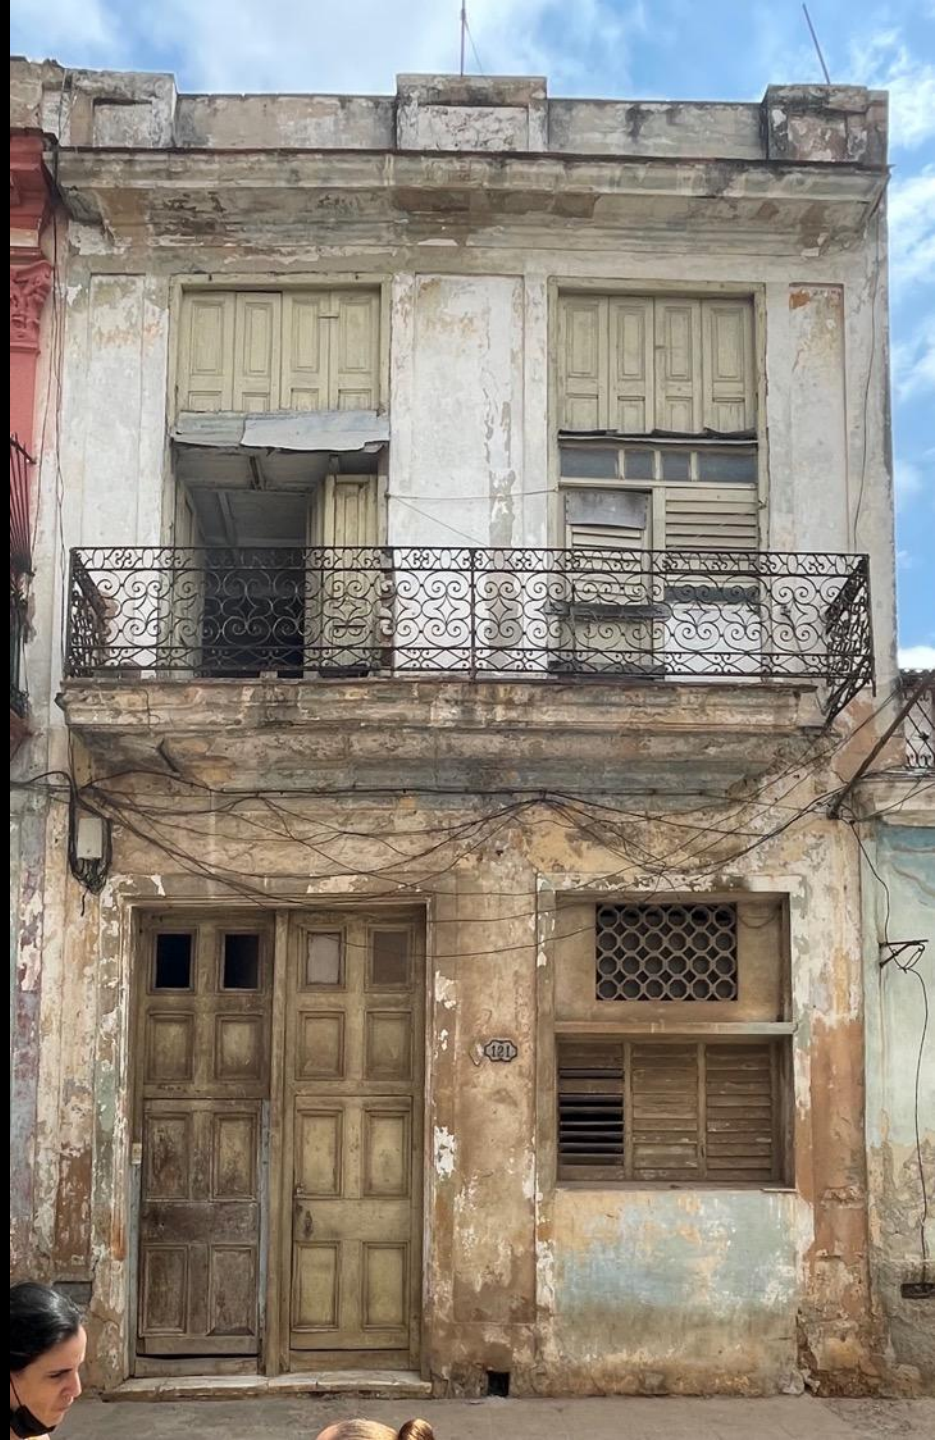
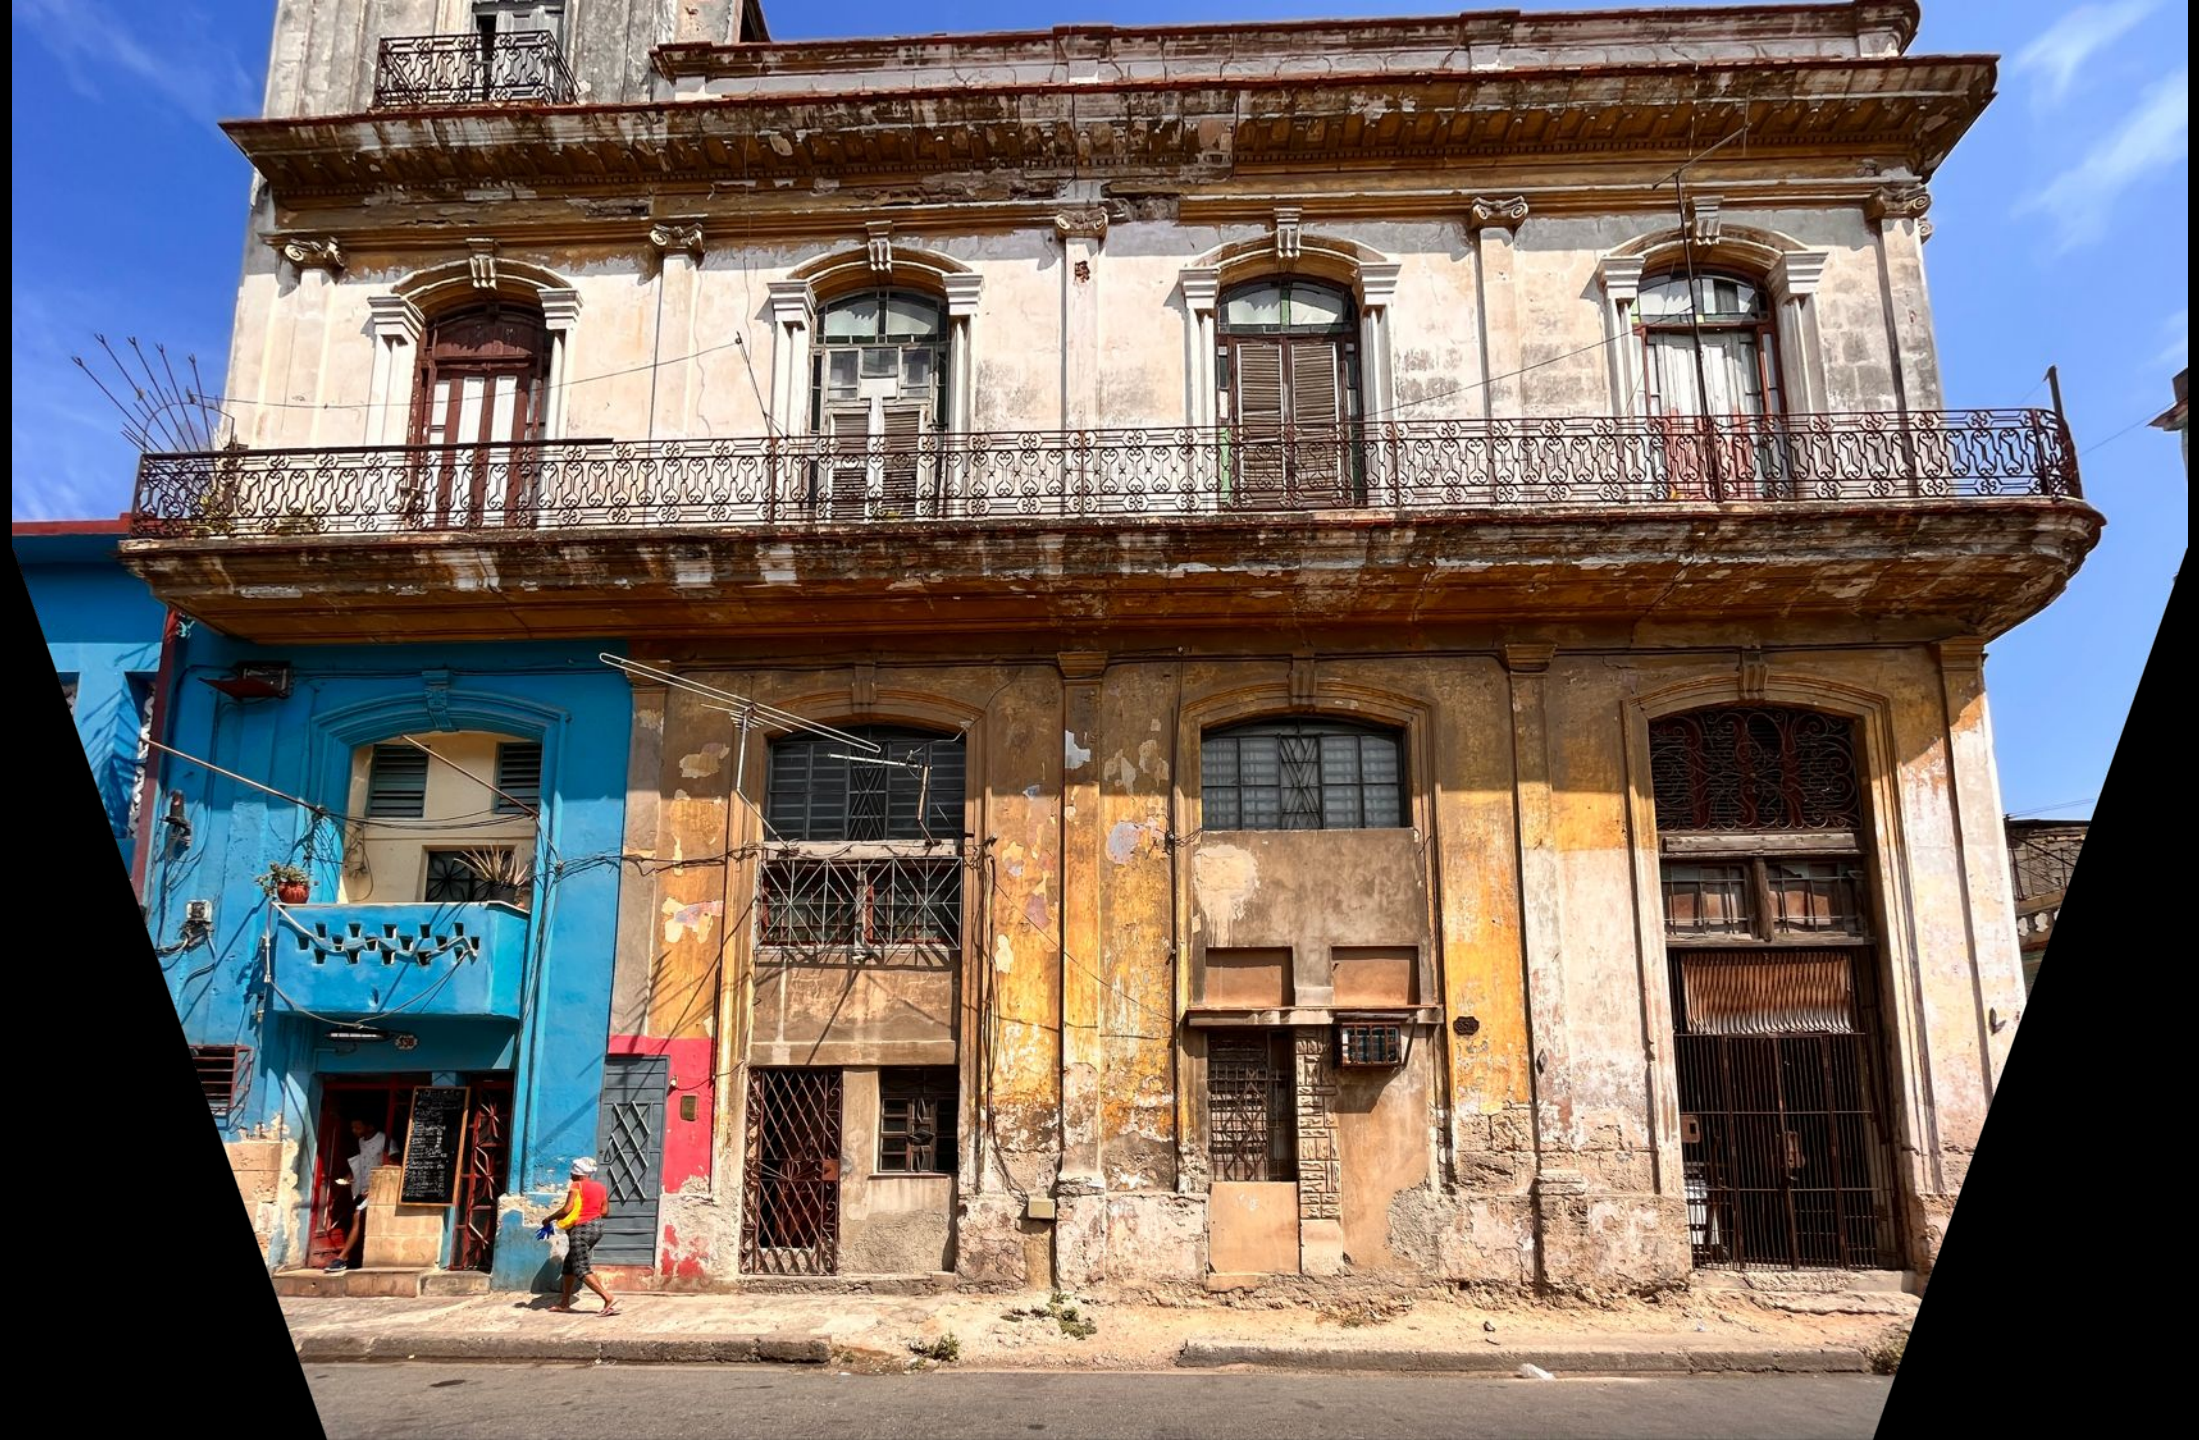
**HISTORIC FEATURES ON SOME FLOORS**  
**CARACTERÍSTICAS HISTÓRICAS EN ALGUNOS PISOS:**

**PARTIAL HISTORIC:**  
**HISTÓRICA PARCIAL:**

**50%** of the study zone  
de la zona de estudio
