**Pratt Institute**  
**CUJAE**  
THE NEW SCHOOL  
Casa de las Américas

**CENTRO HABANA SURVEY**  
**REGISTRO FOTOGRÁFICO DE**  
**CENTRO HABANA**

**CATEGORIES THAT REFLECT  
HERITAGE CONDITIONS IN THE  
CENTRO HABANA SURVEY ZONE**  
**CATEGORÍAS QUE REFLEJAN LAS  
CONDICIONES PATRIMONIALES EN  
LA ZONA DE ESTUDIO DE CENTRO  
HABANA**

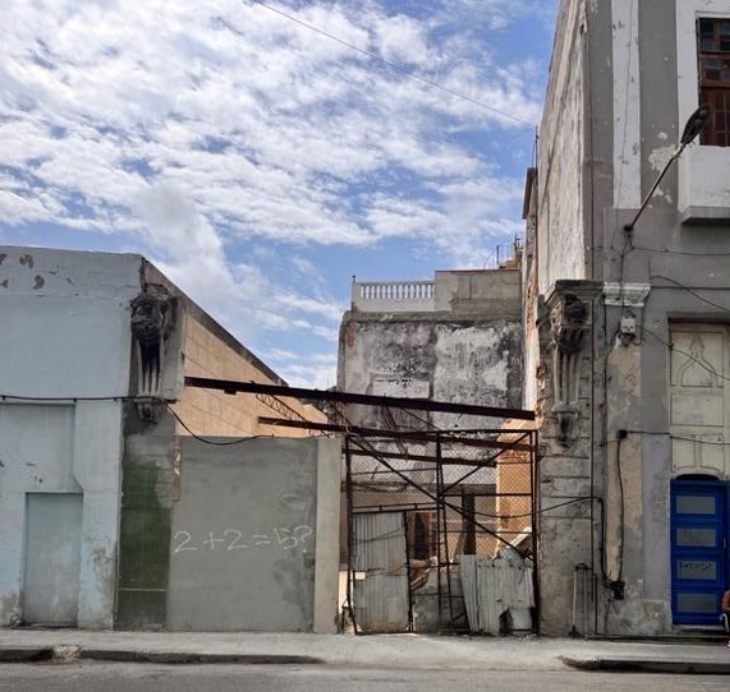
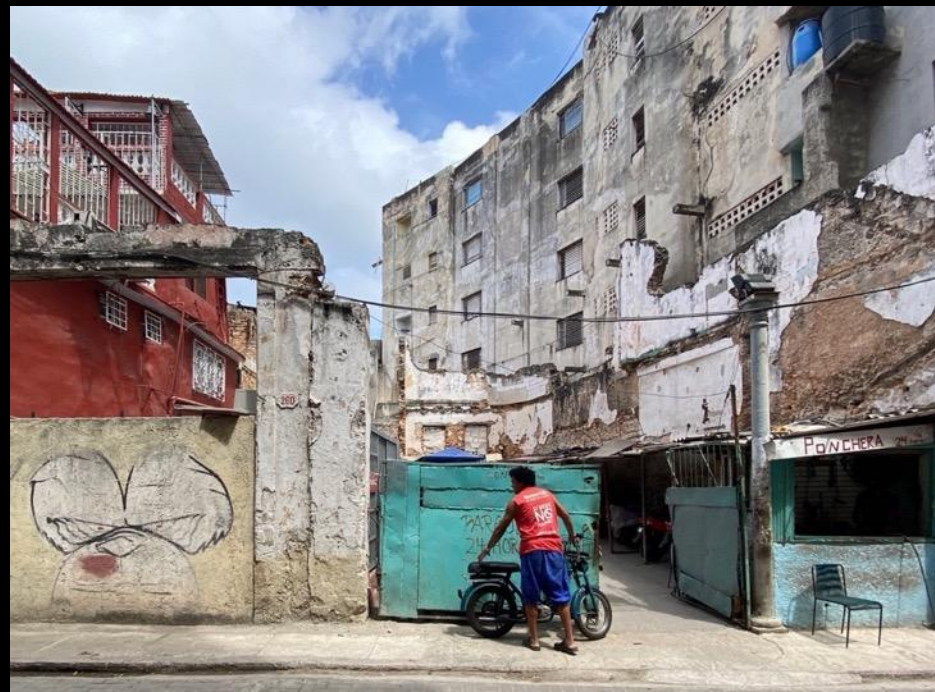
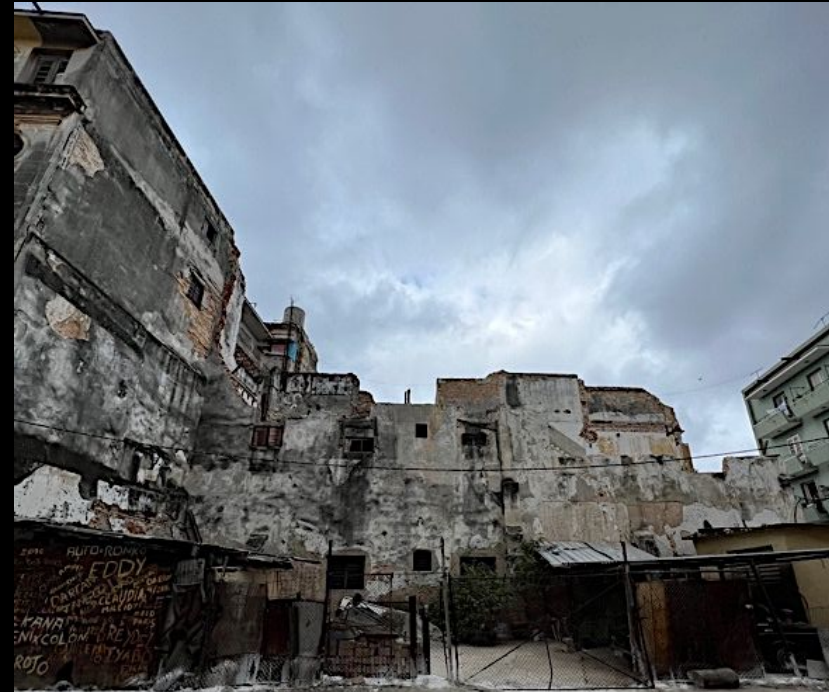
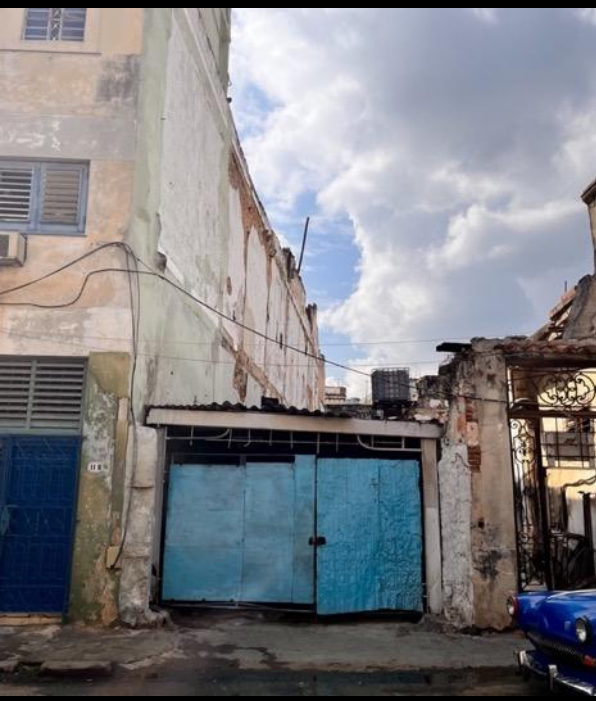
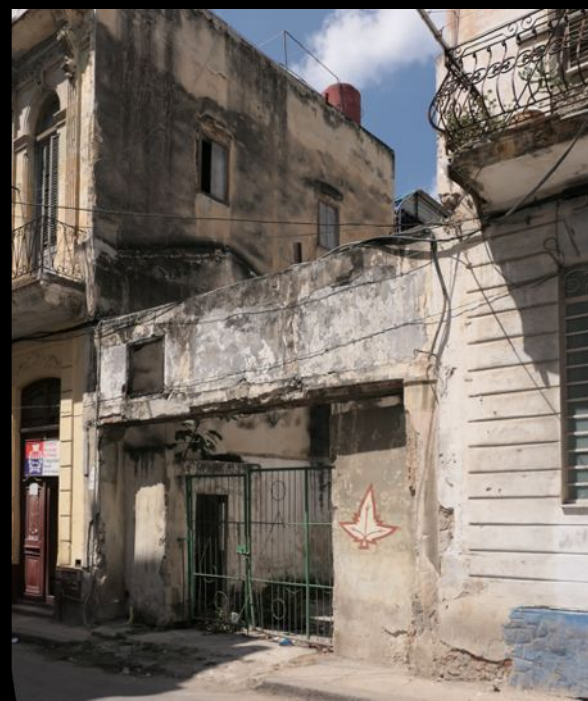
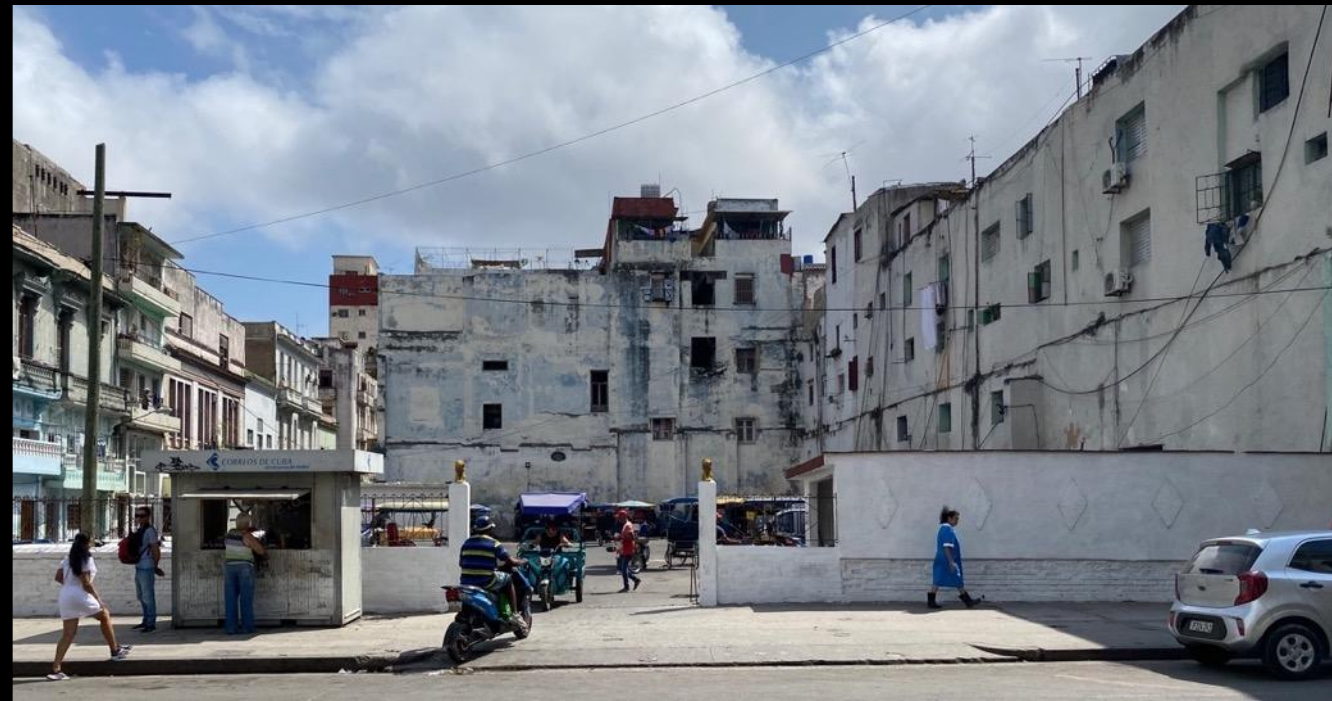
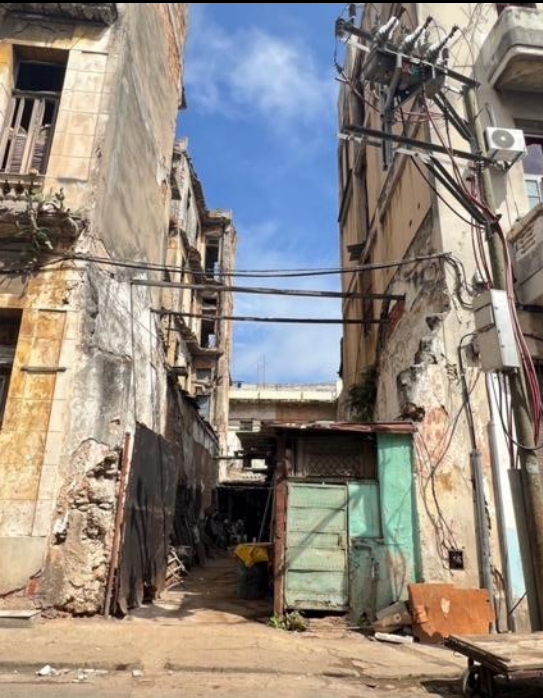
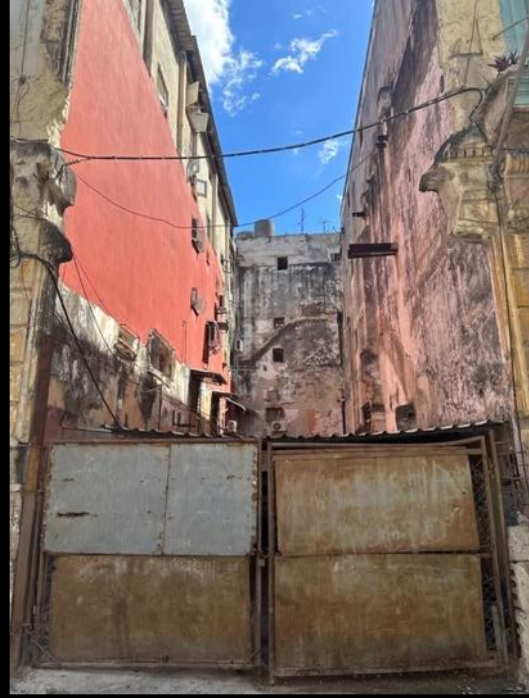
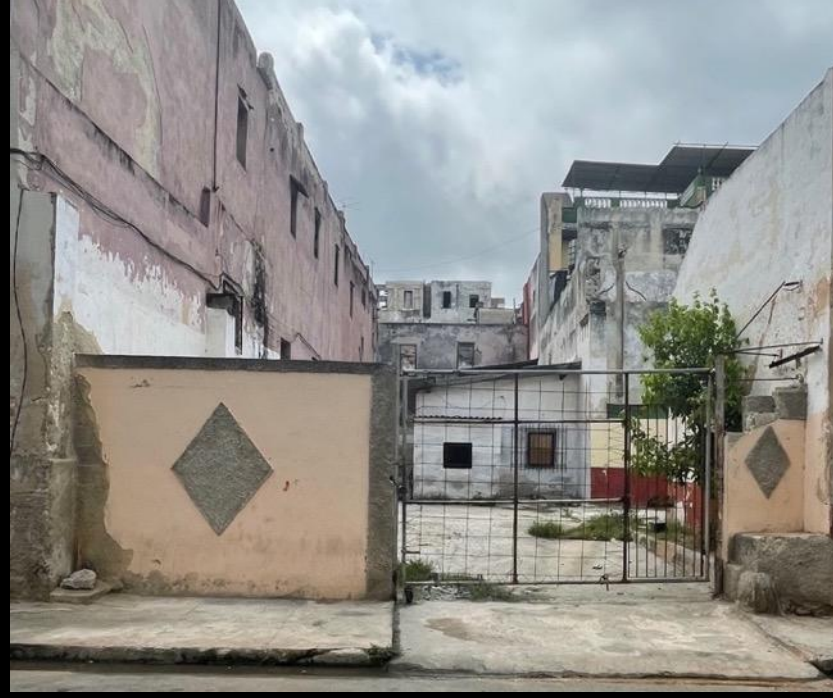
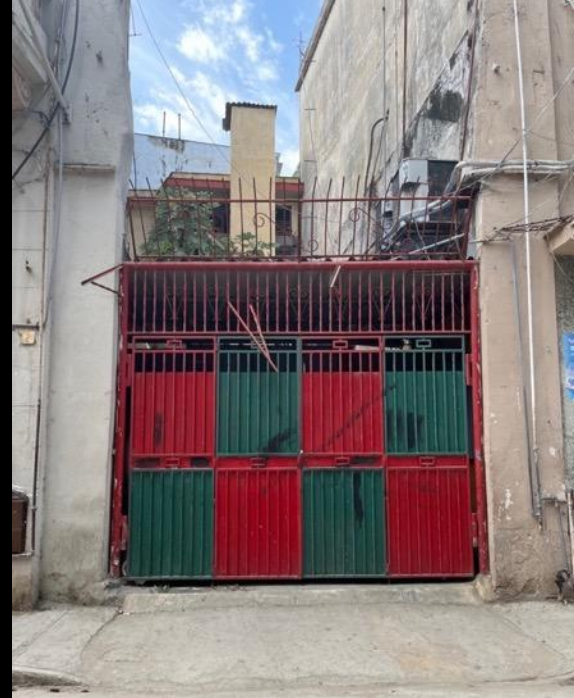
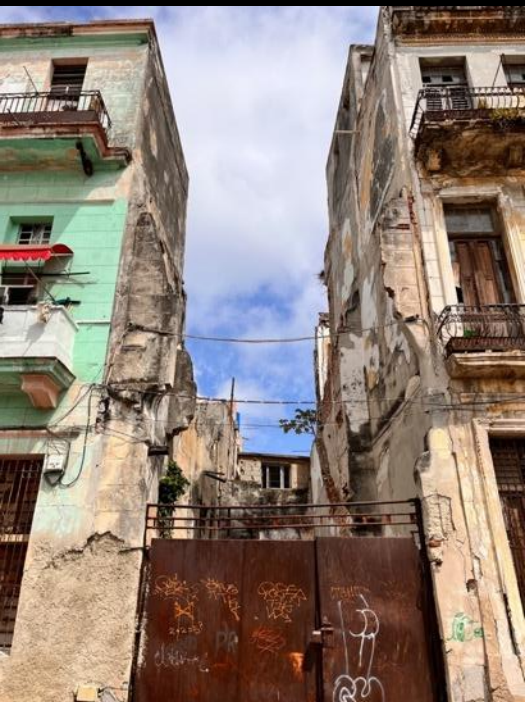
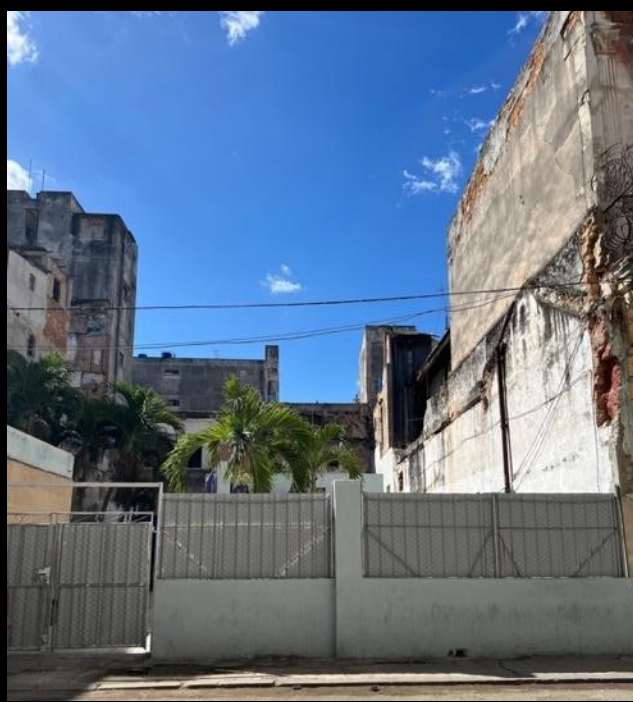
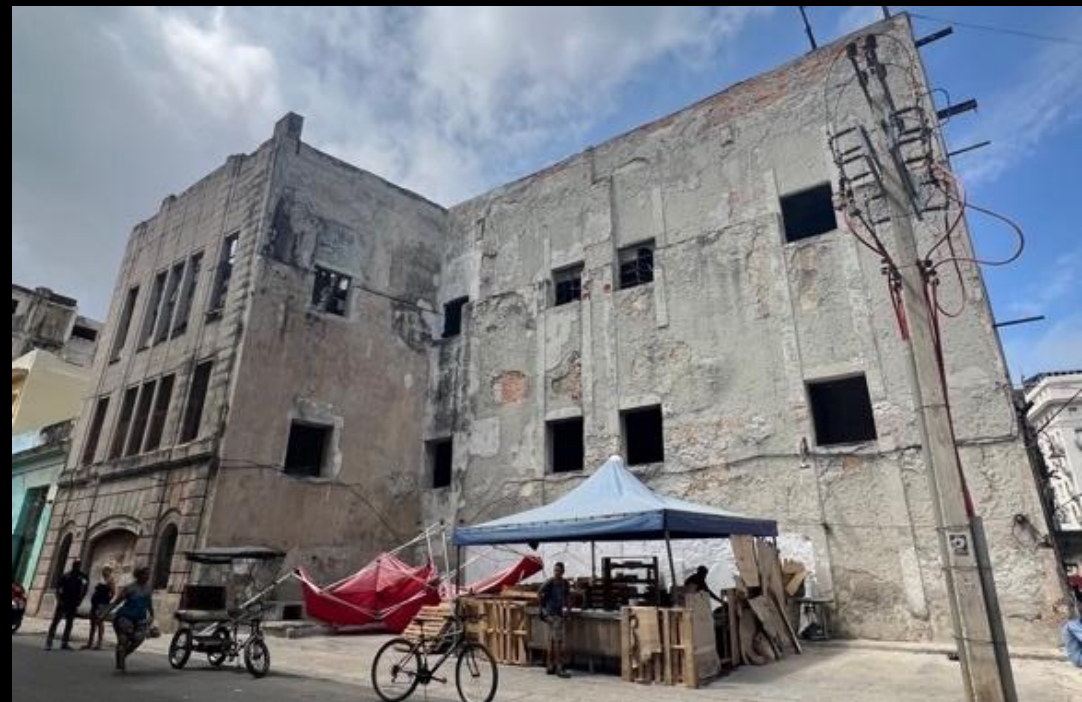
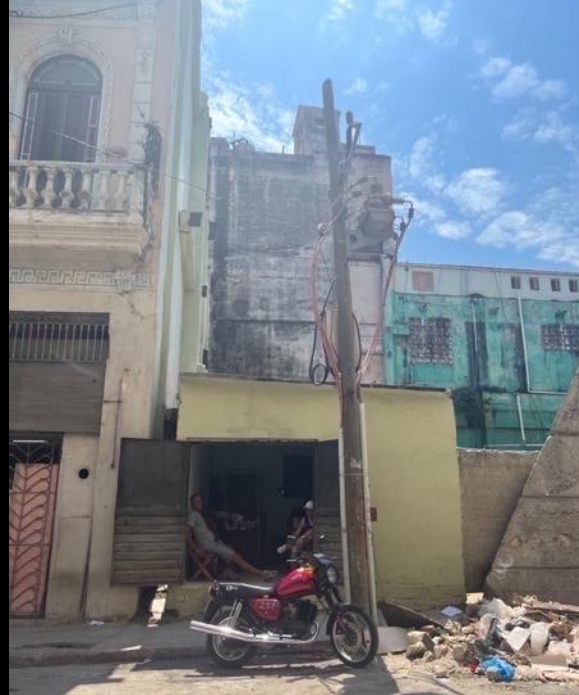
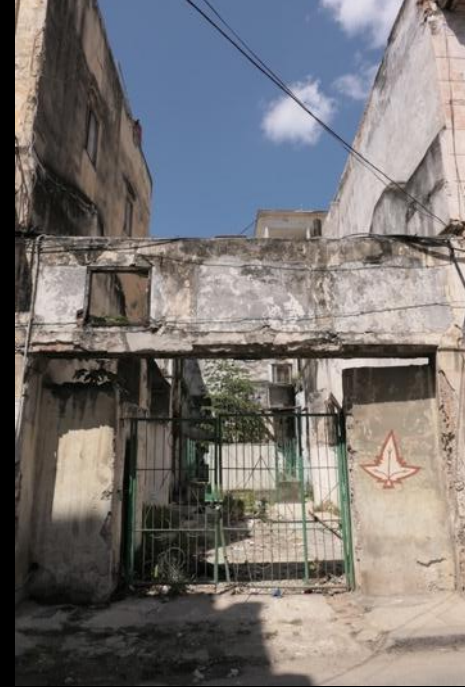
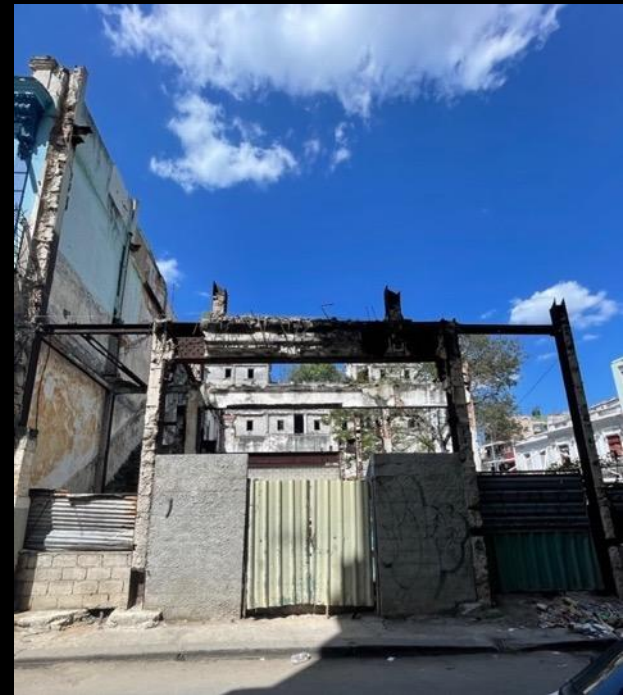
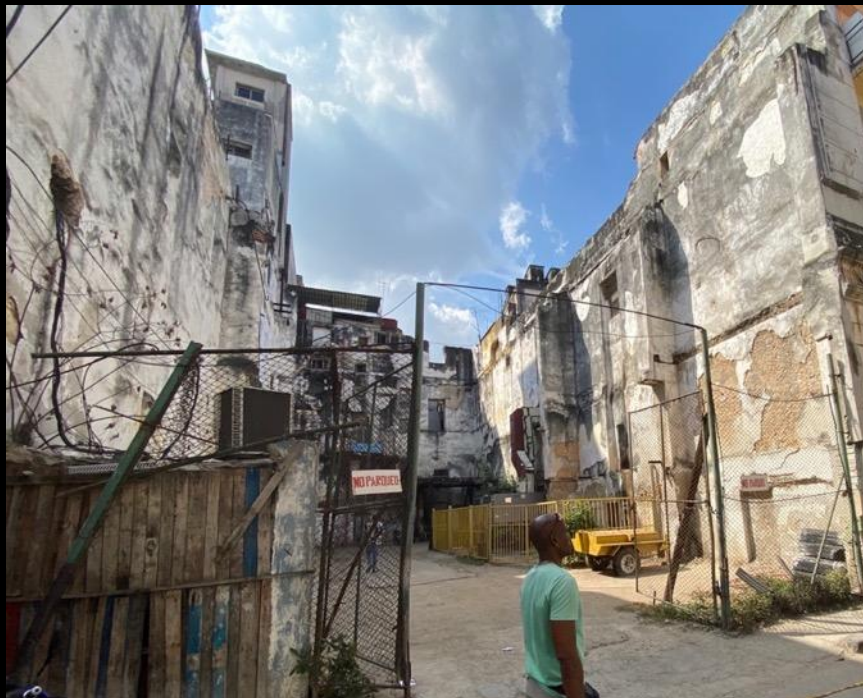
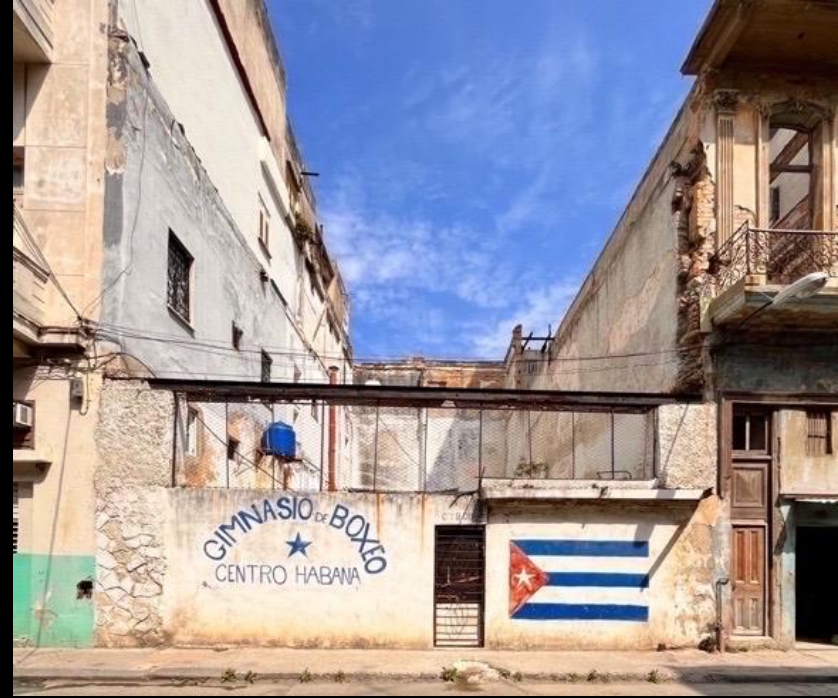
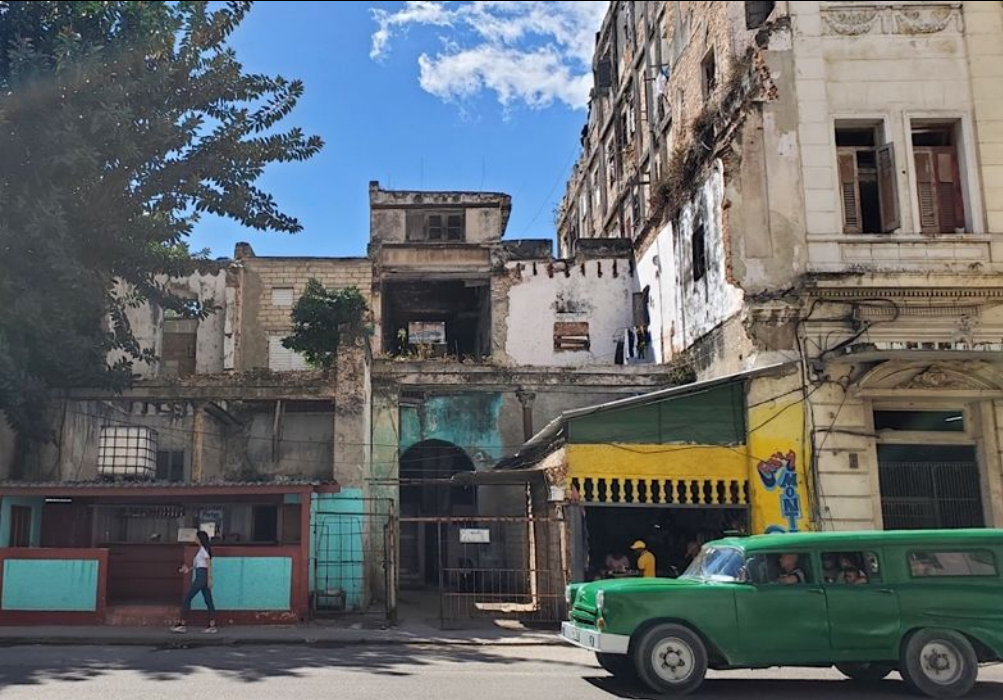
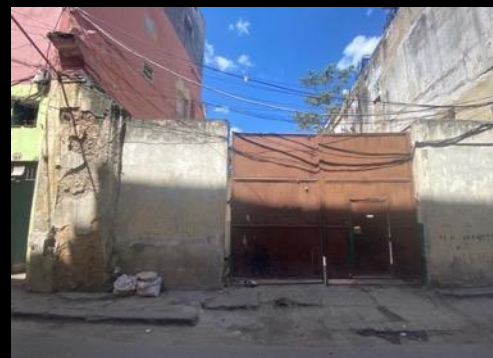
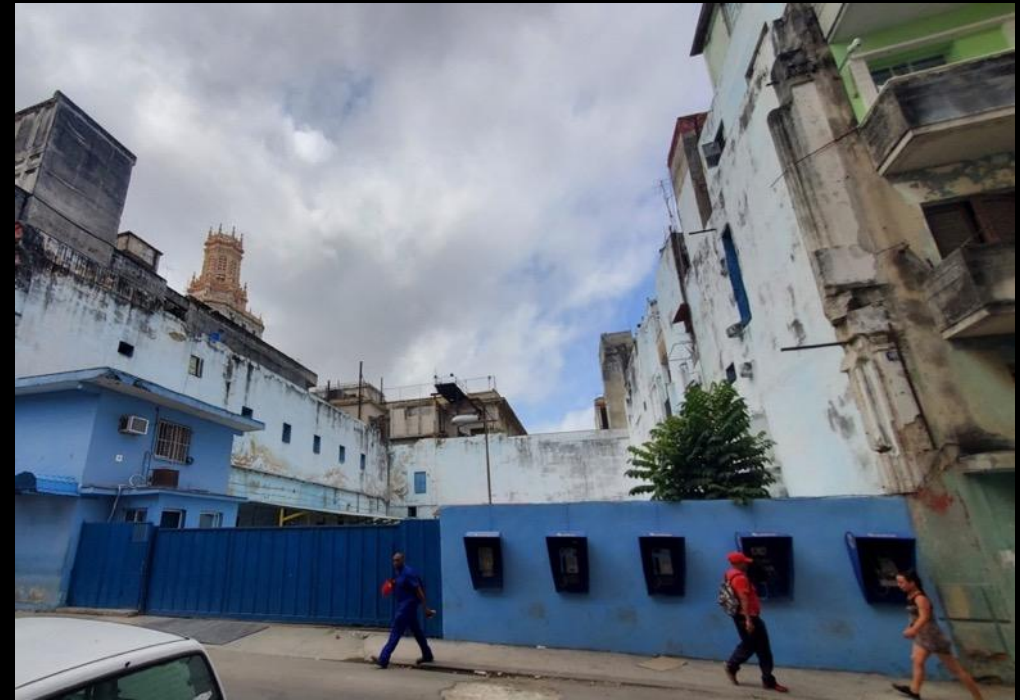
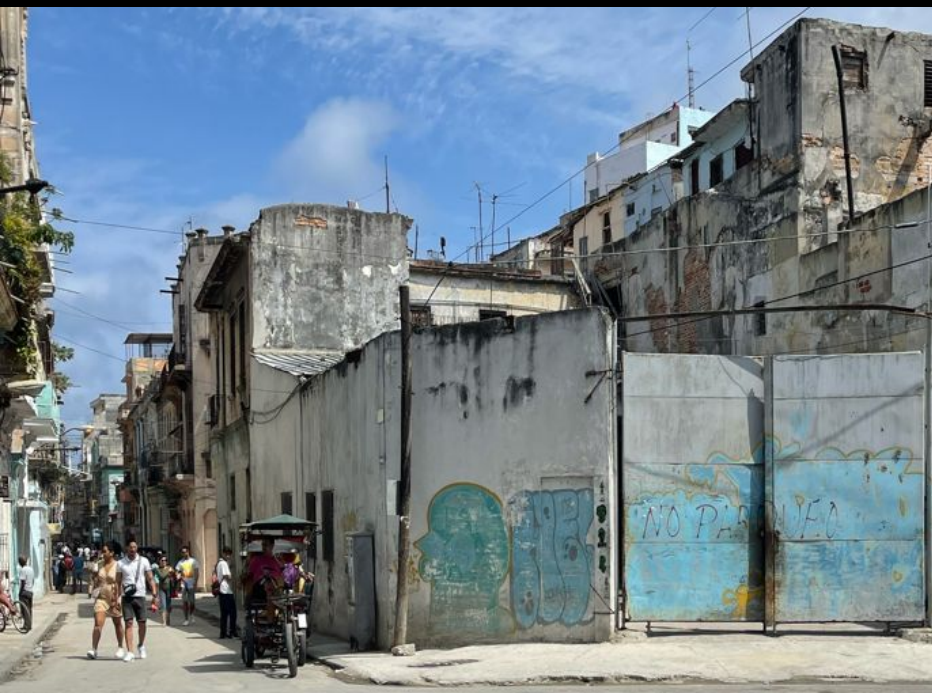
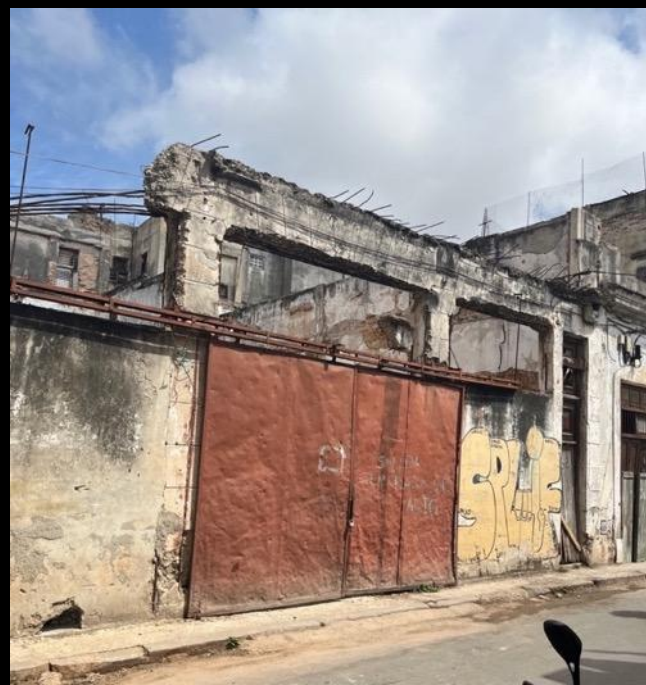
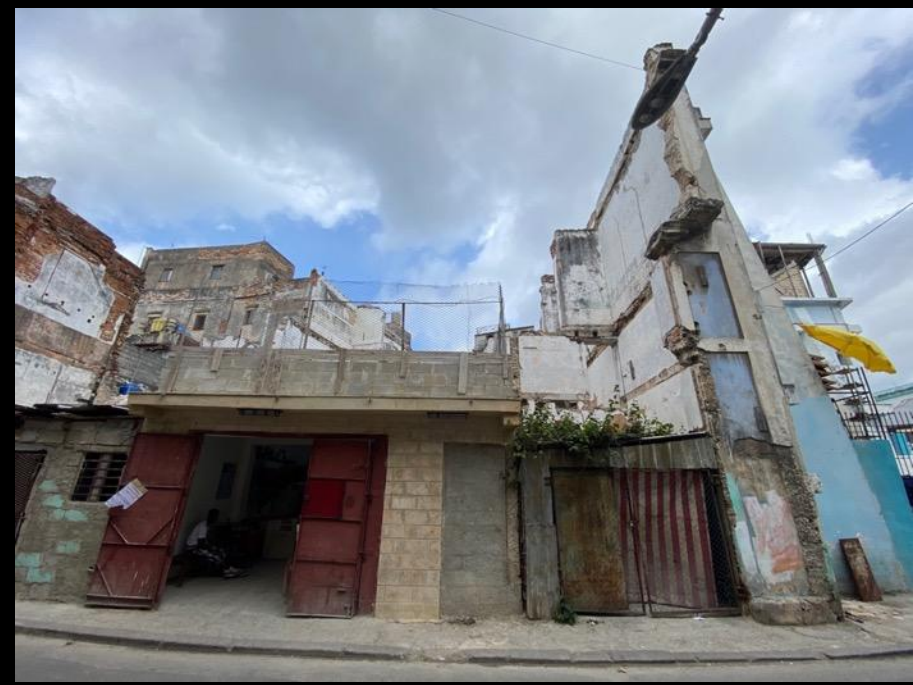
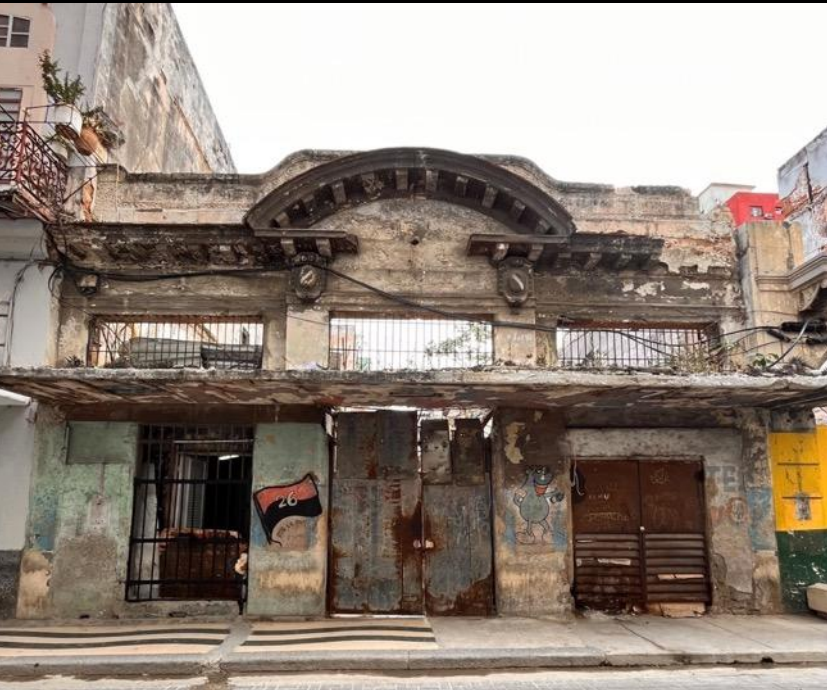
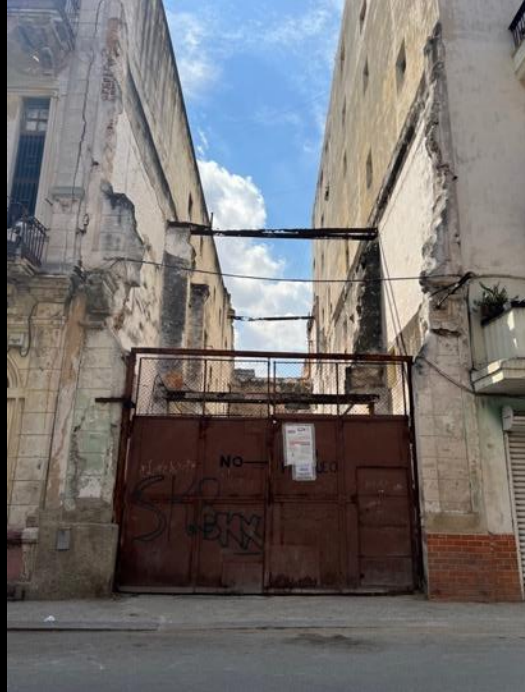
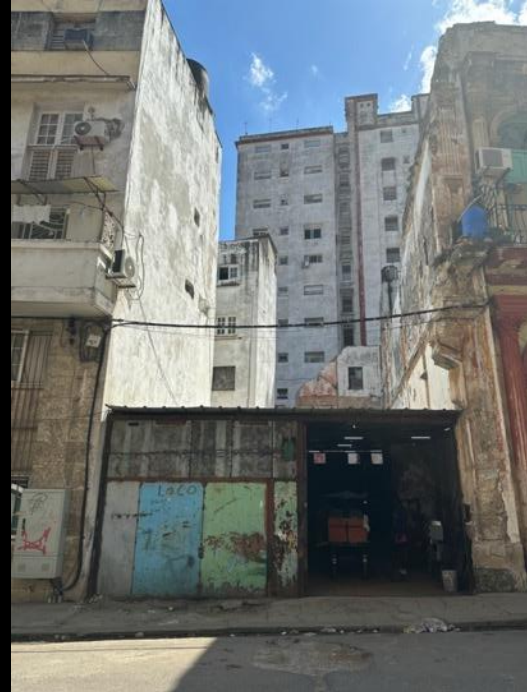
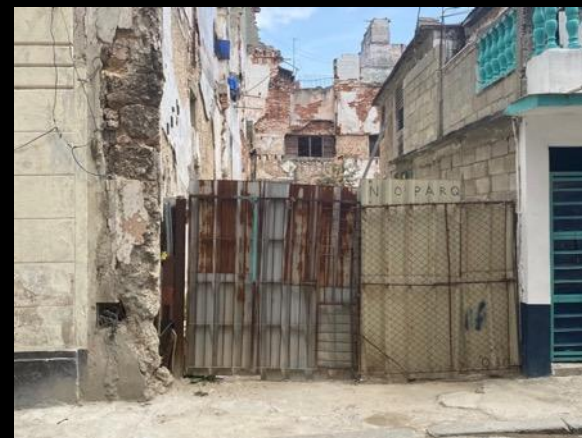
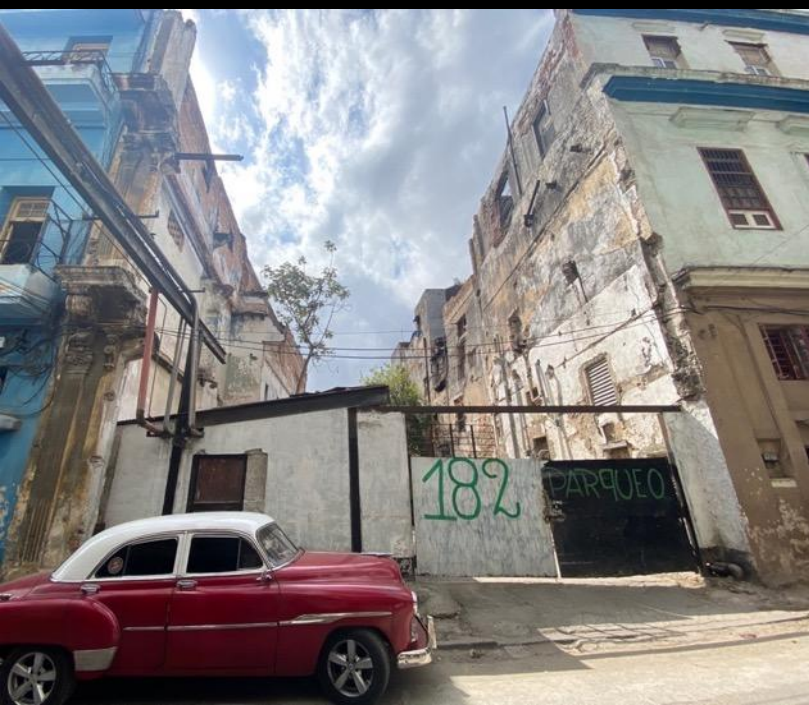
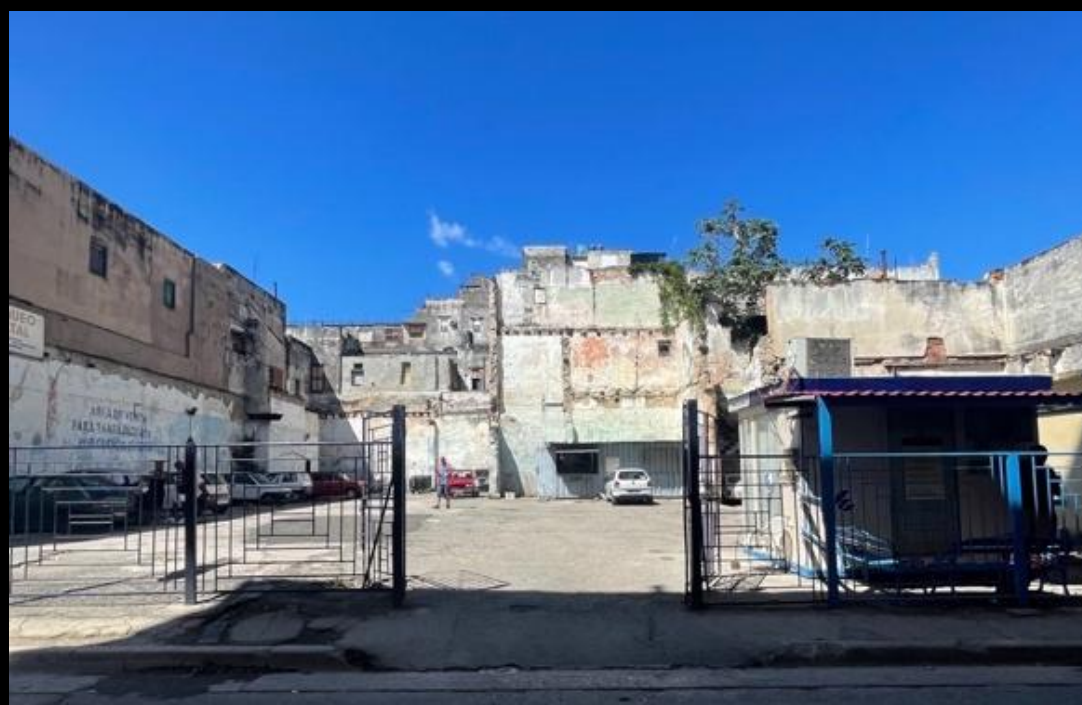
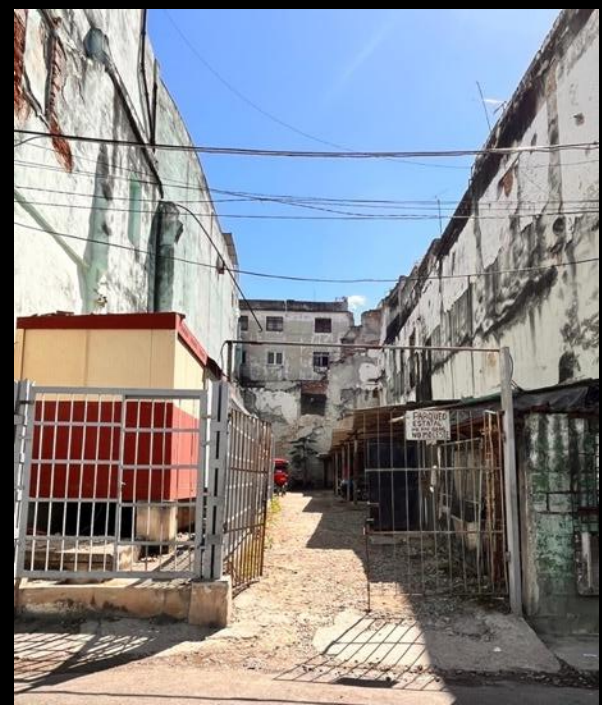
**COLLAPSED:**  
**COLAPSADA:**

**6%**

of the study zone  
de la zona de estudio
