**Pratt Institute**  
**CUJAE**  
THE NEW SCHOOL  
Casa de las Américas

**CENTRO HABANA SURVEY**  
**REGISTRO FOTOGRÁFICO DE**  
**CENTRO HABANA**

**CATEGORIES THAT REFLECT  
HERITAGE CONDITIONS IN THE  
CENTRO HABANA SURVEY ZONE**  
**CATEGORÍAS QUE REFLEJAN LAS  
CONDICIONES PATRIMONIALES EN  
LA ZONA DE ESTUDIO DE CENTRO  
HABANA**

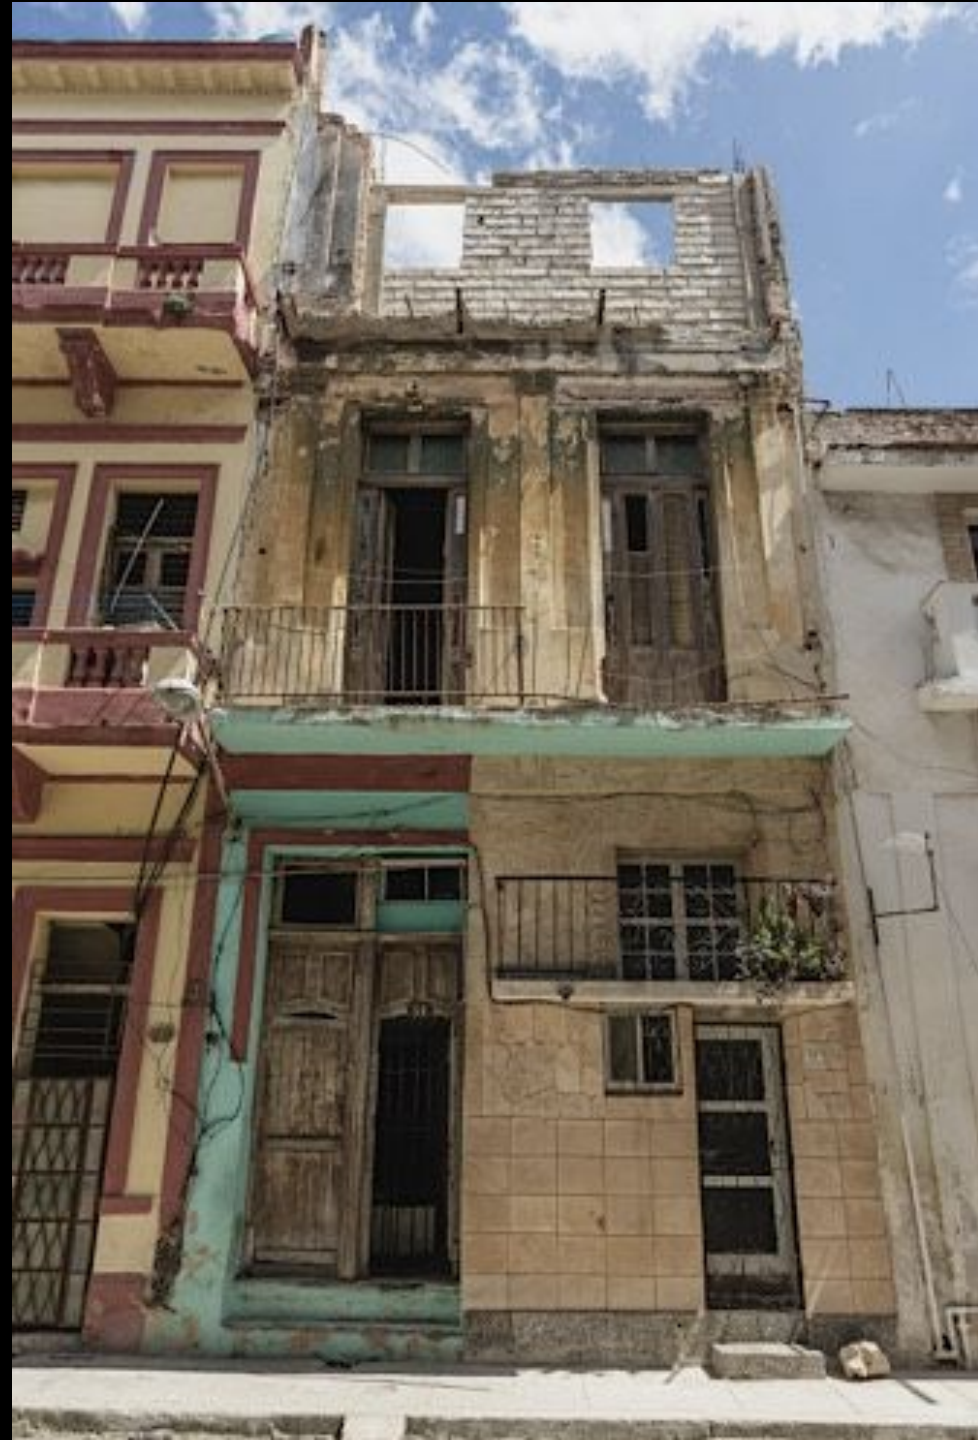
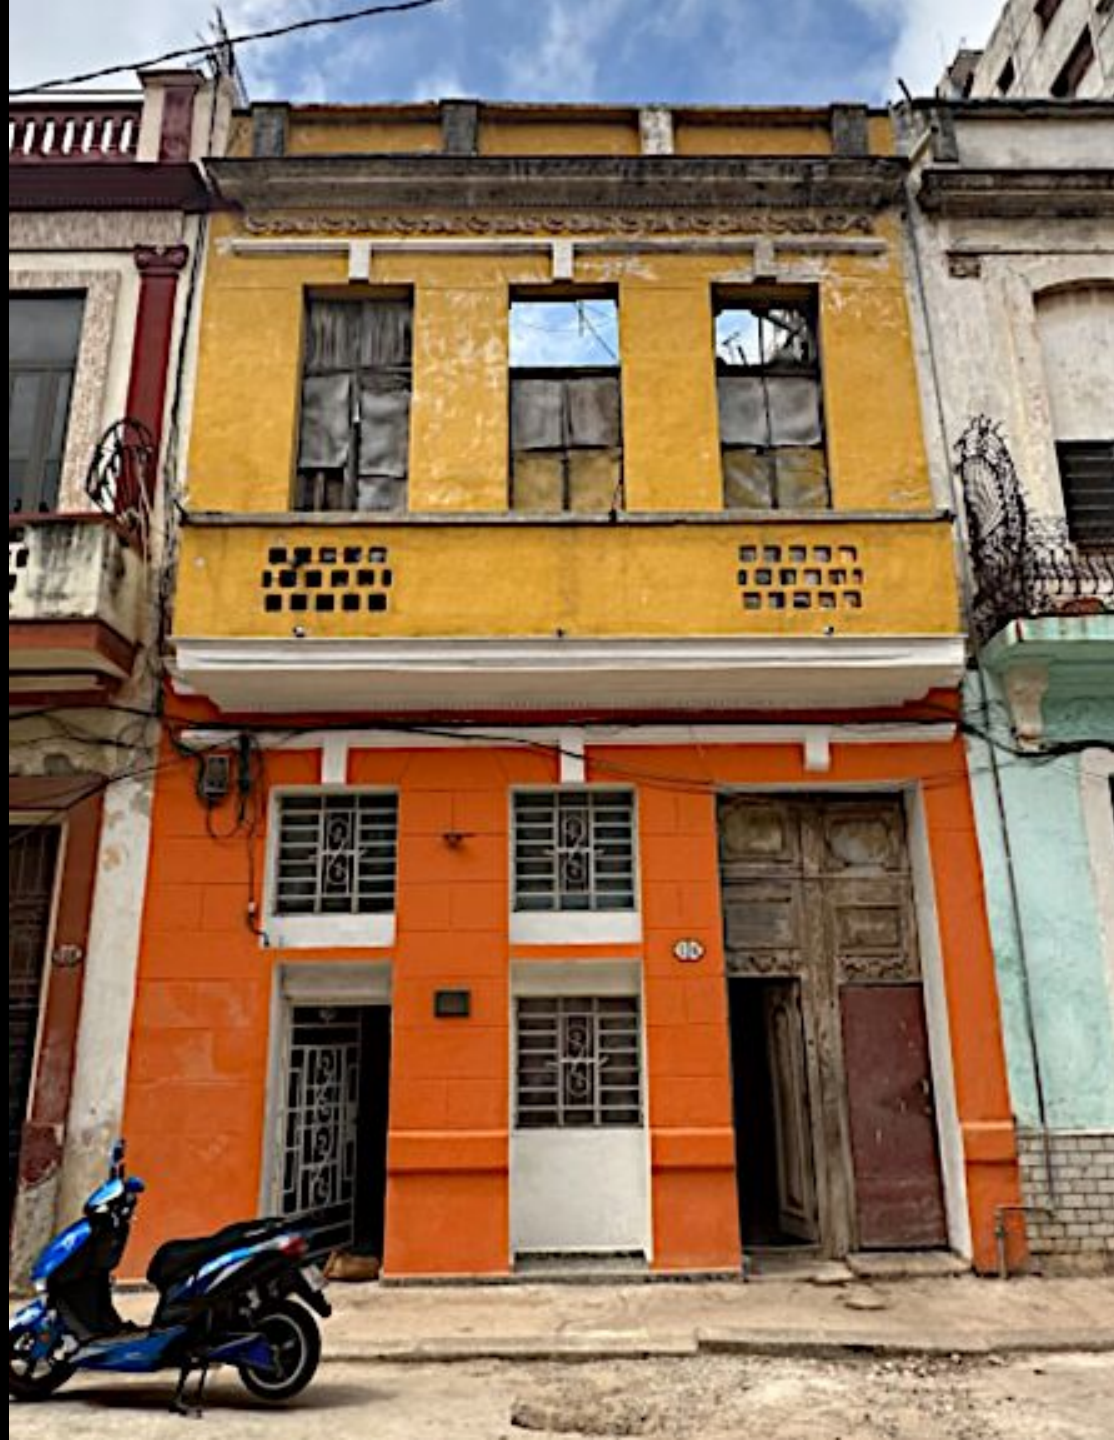
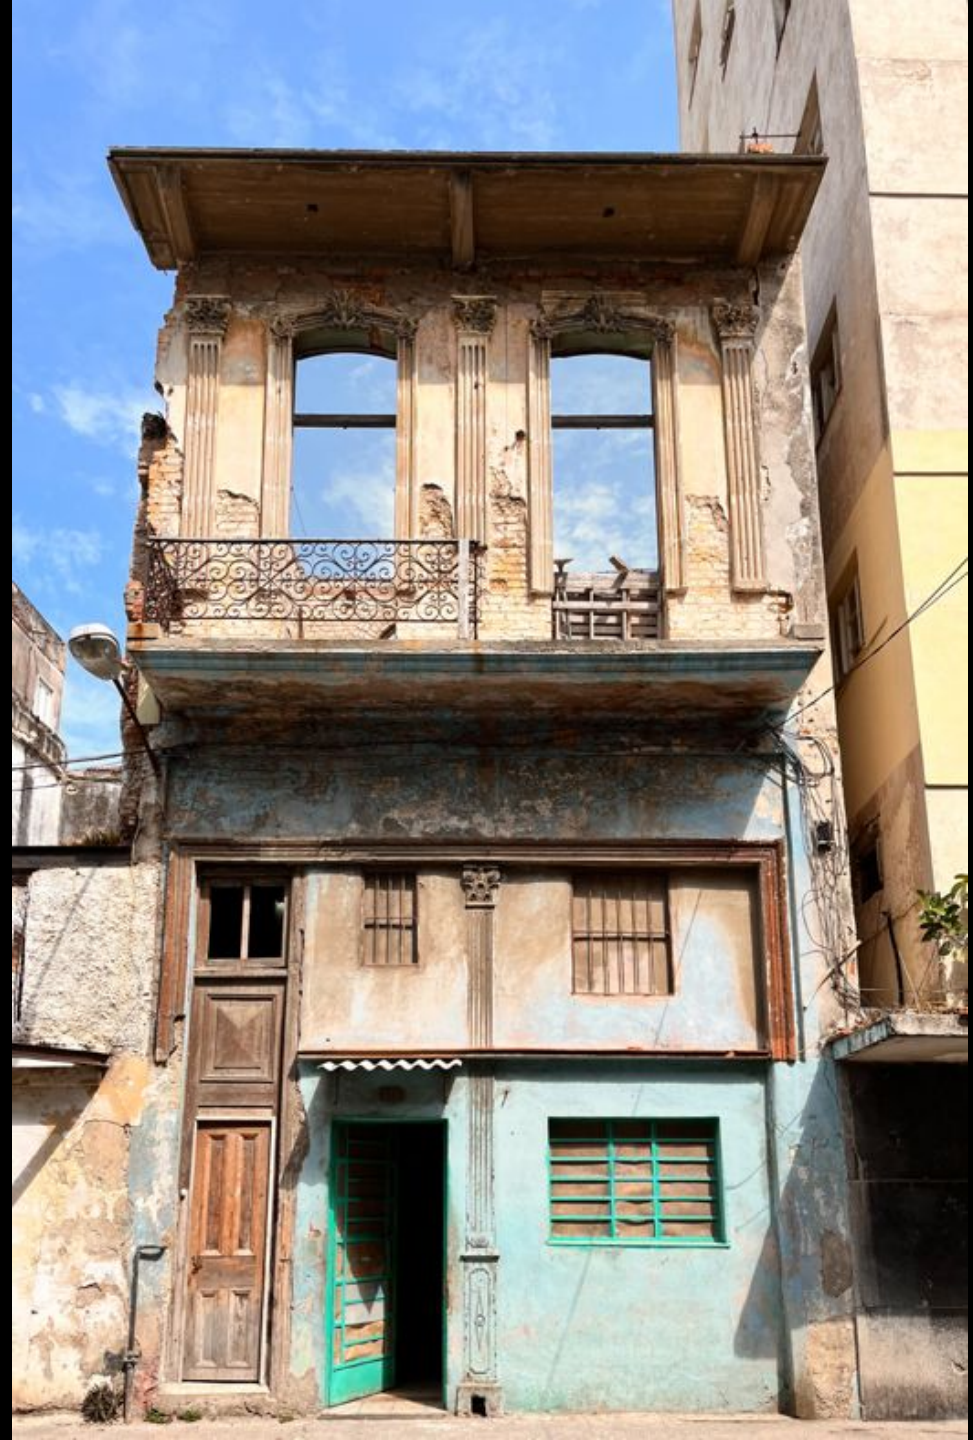
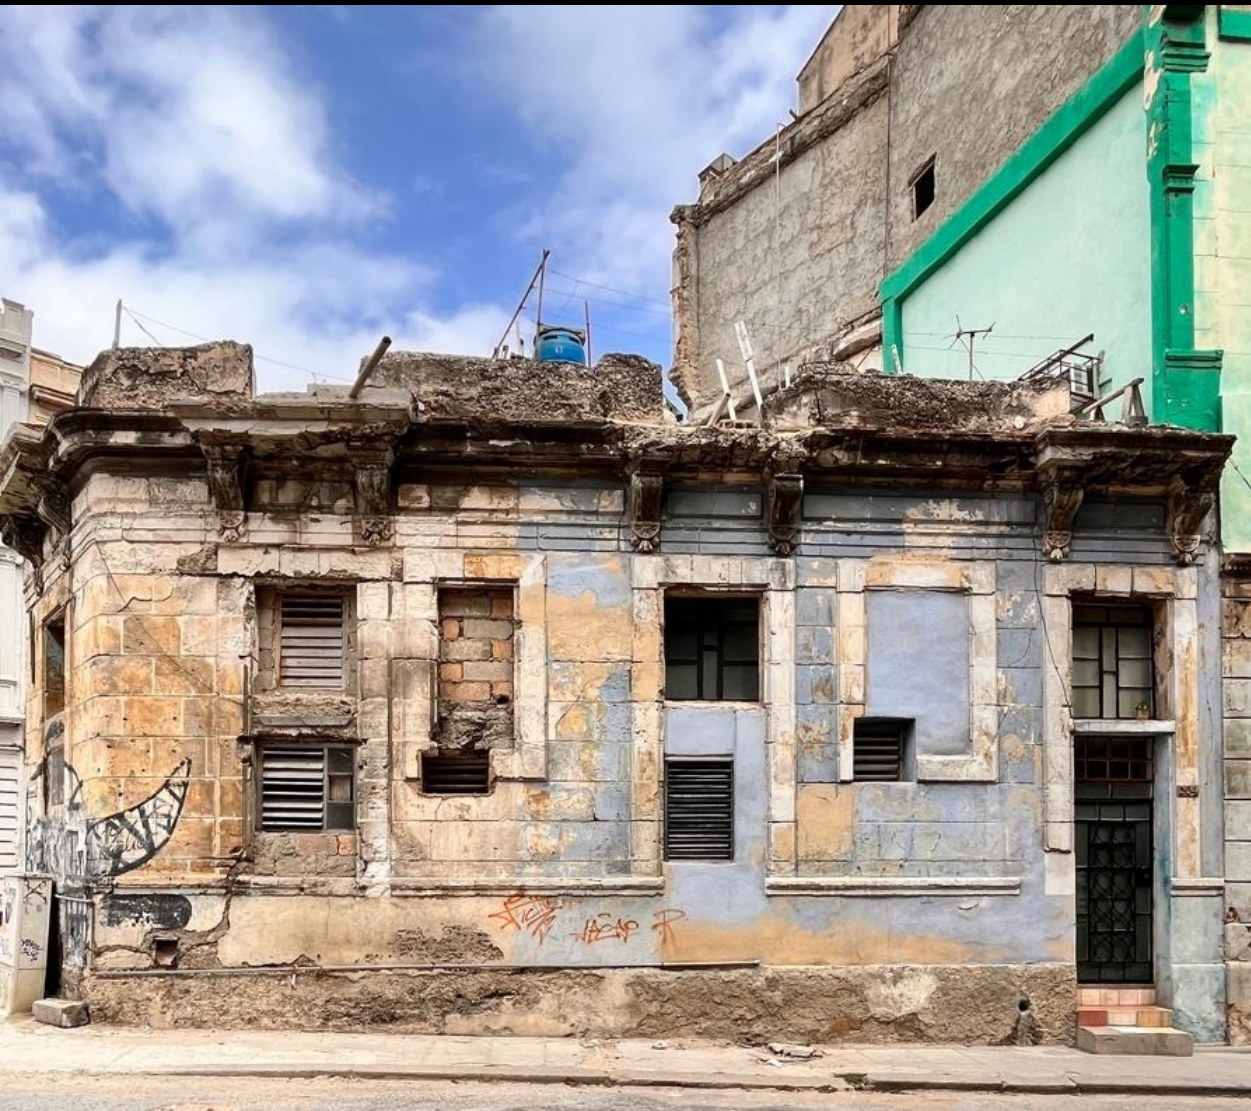
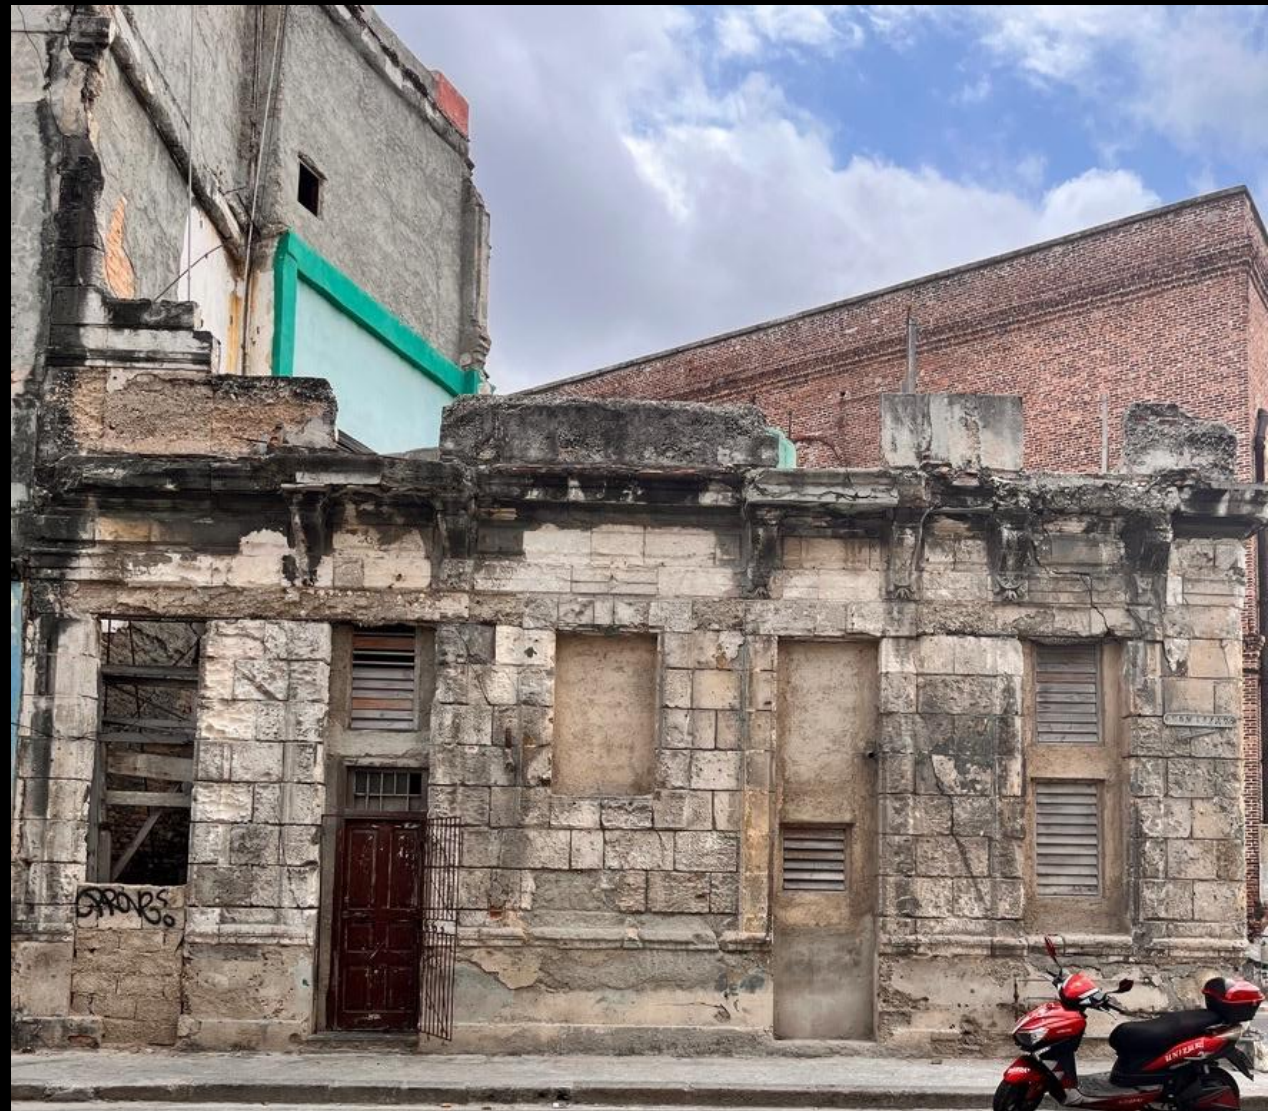
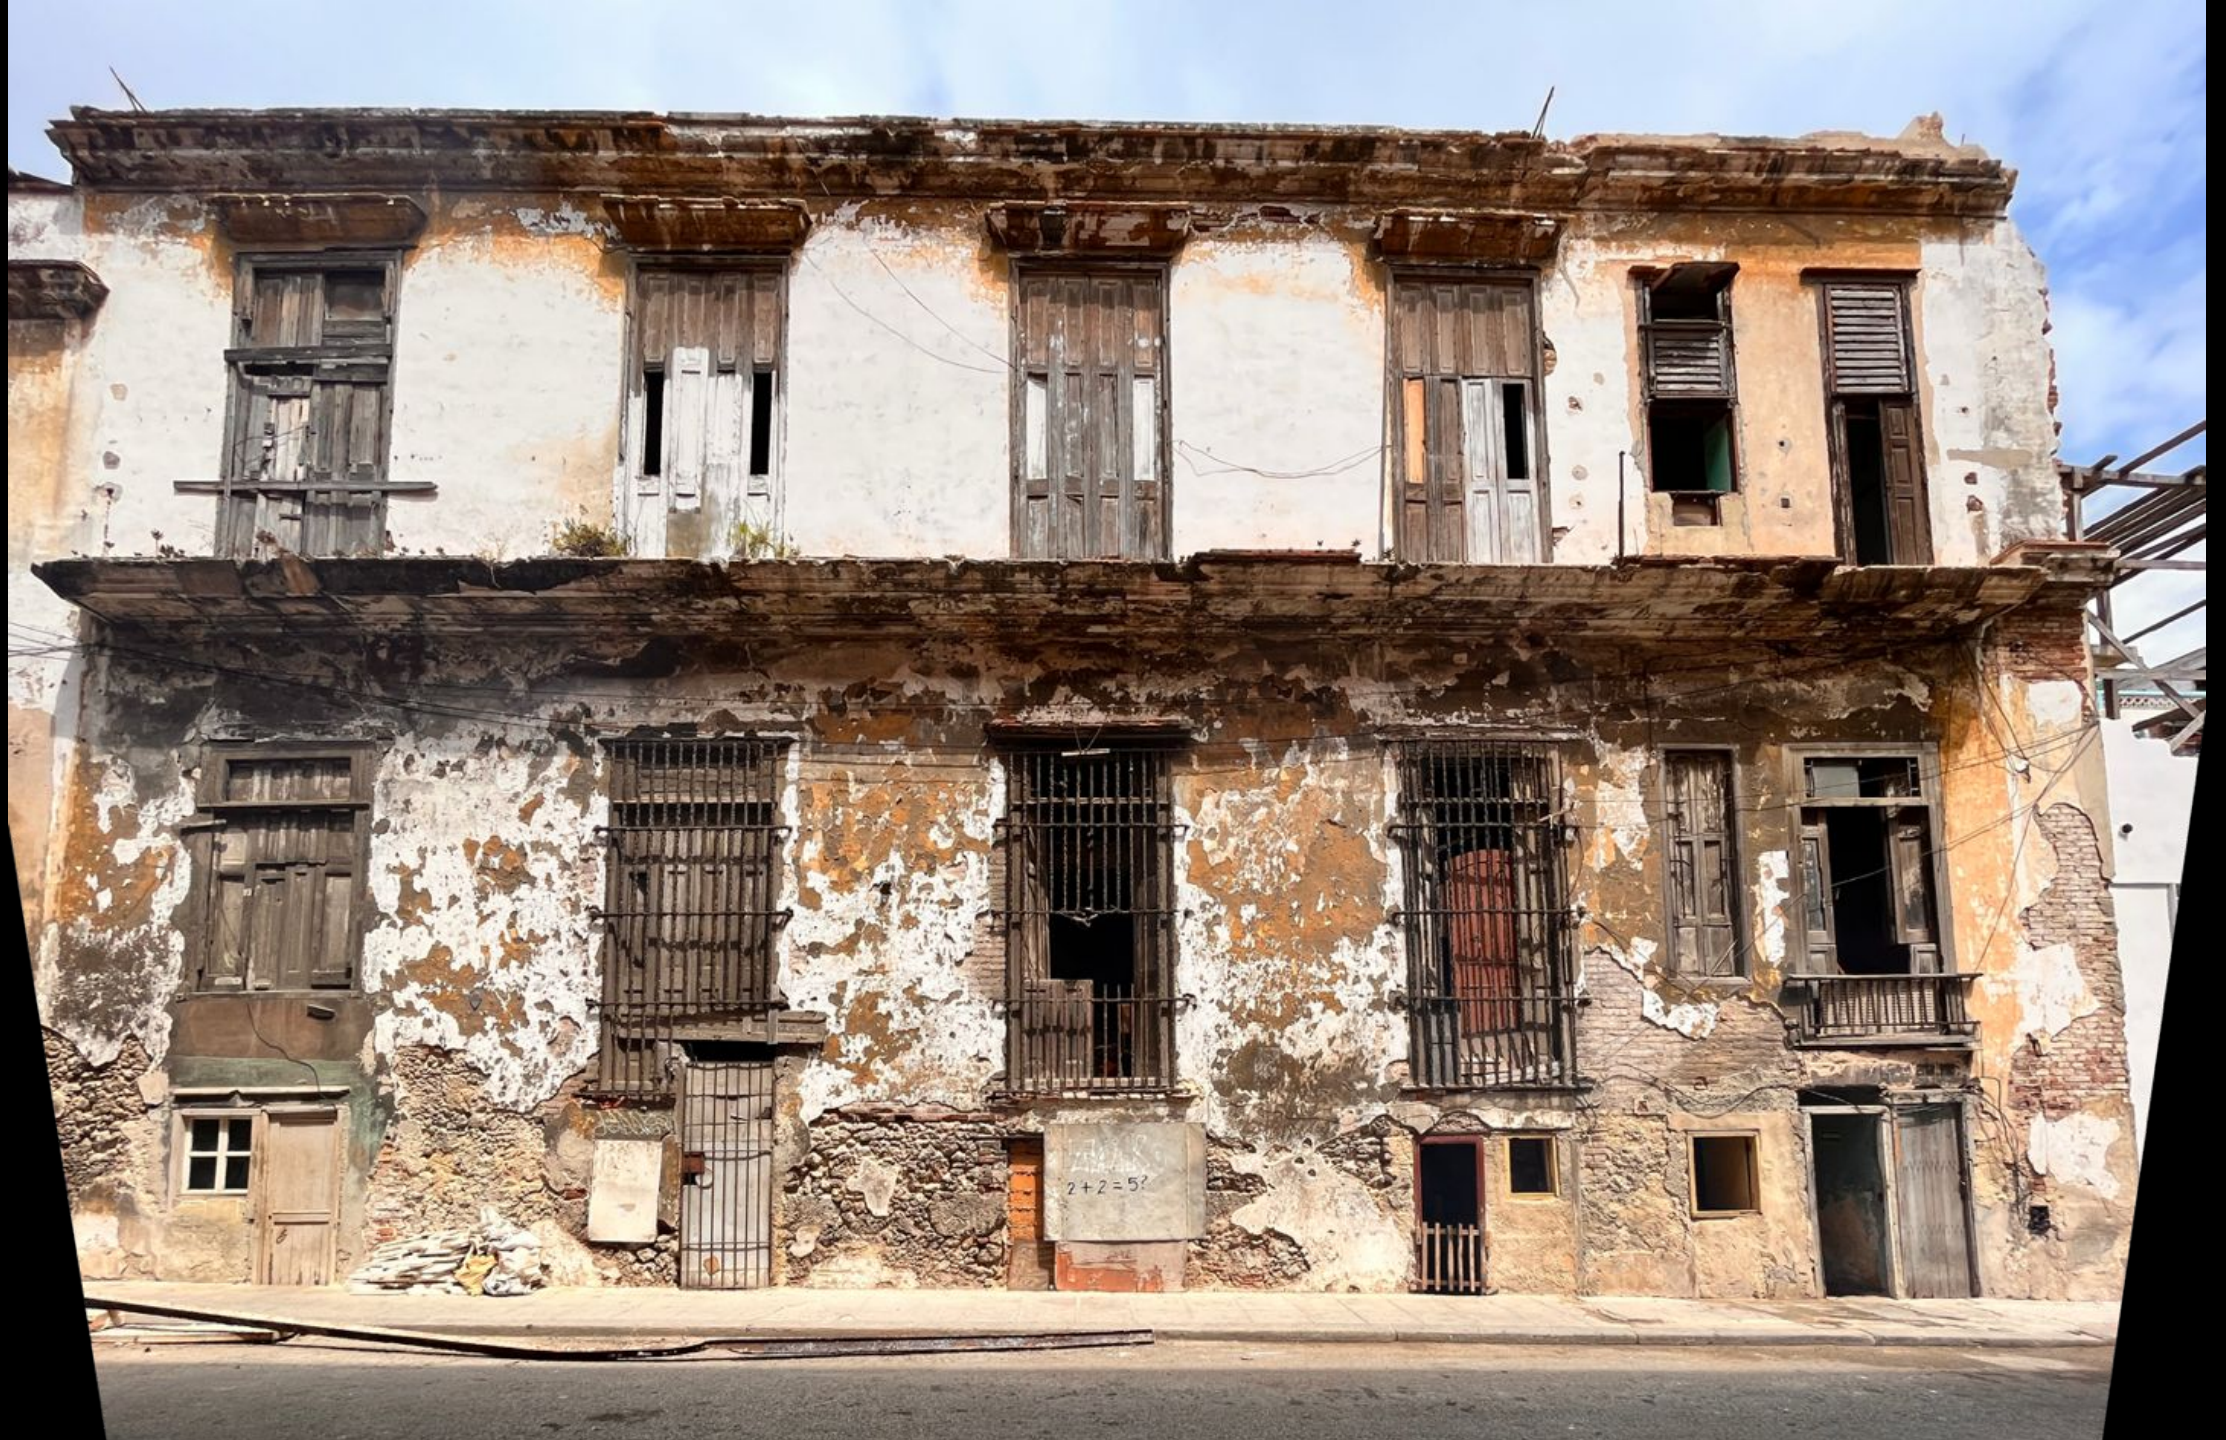
**PARTLY COLLAPSED:**  
**PARCIALMENTE COLAPSADA:**

**8%** of the study zone  
de la zona de estudio

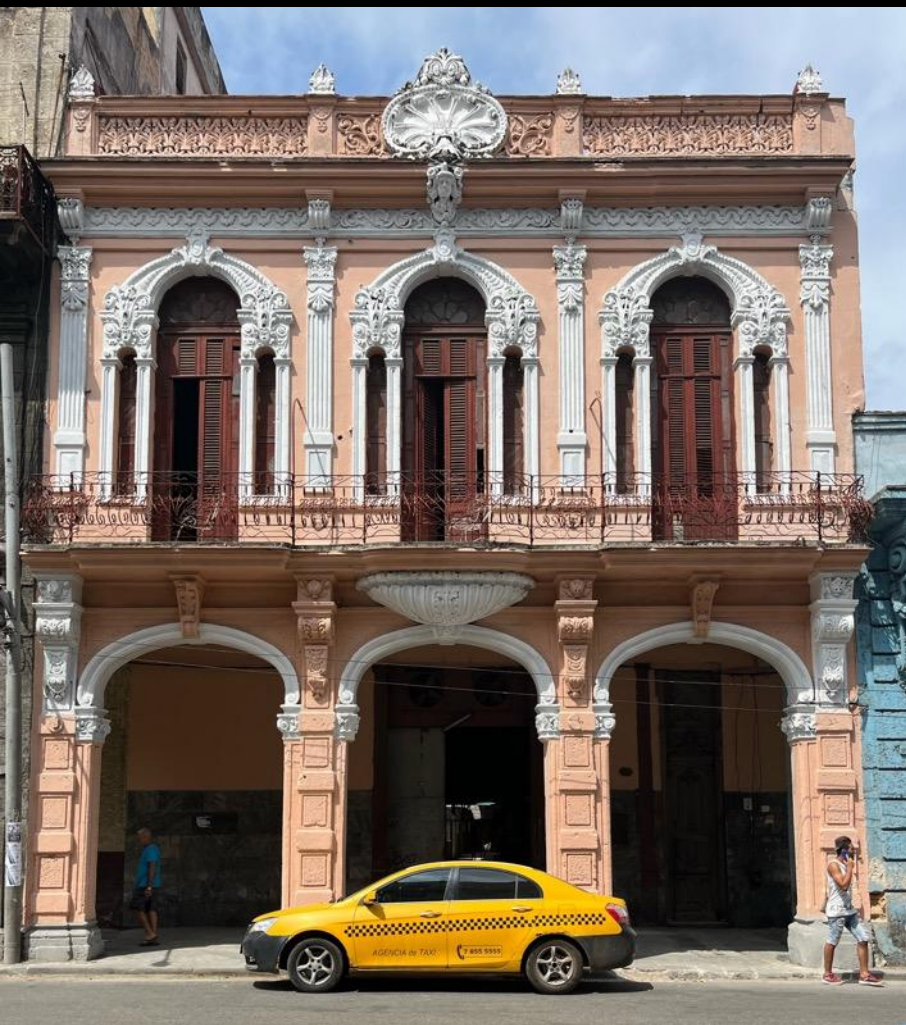
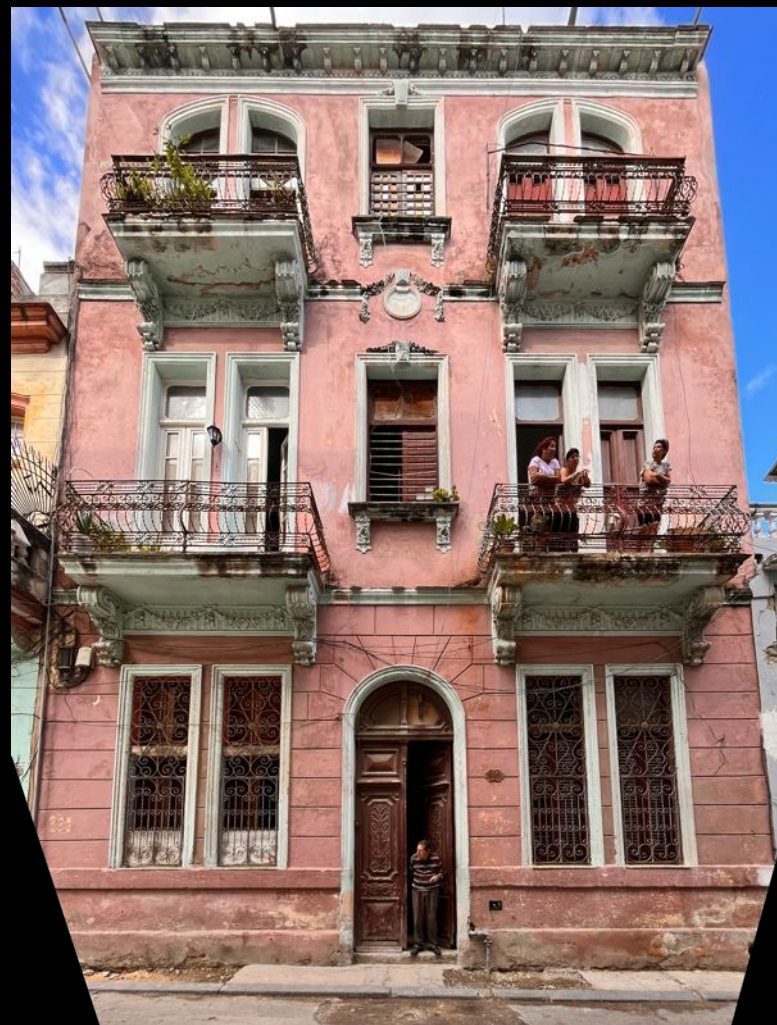
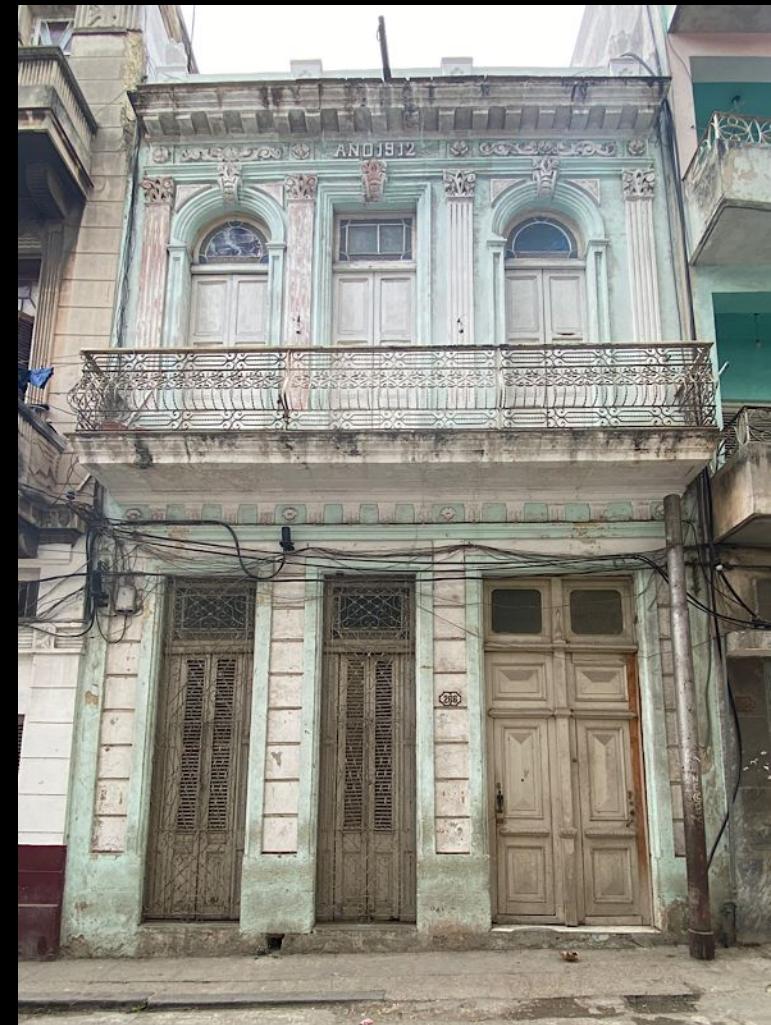
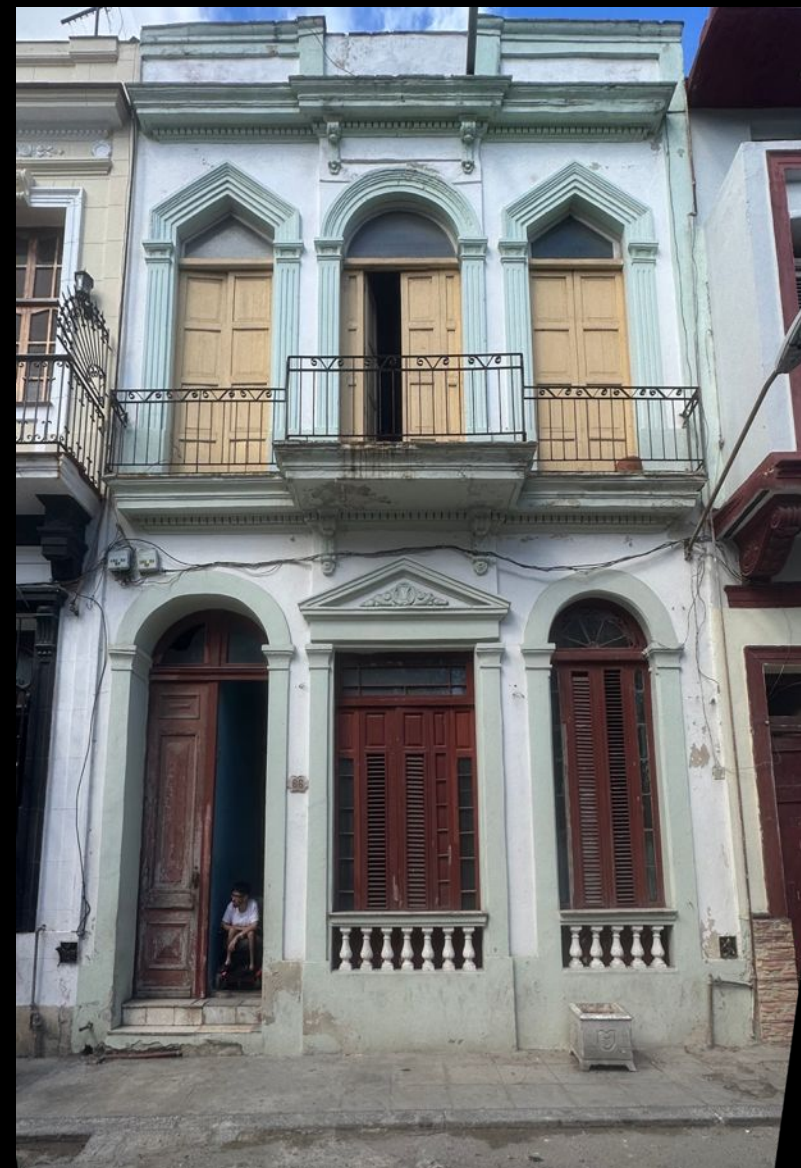
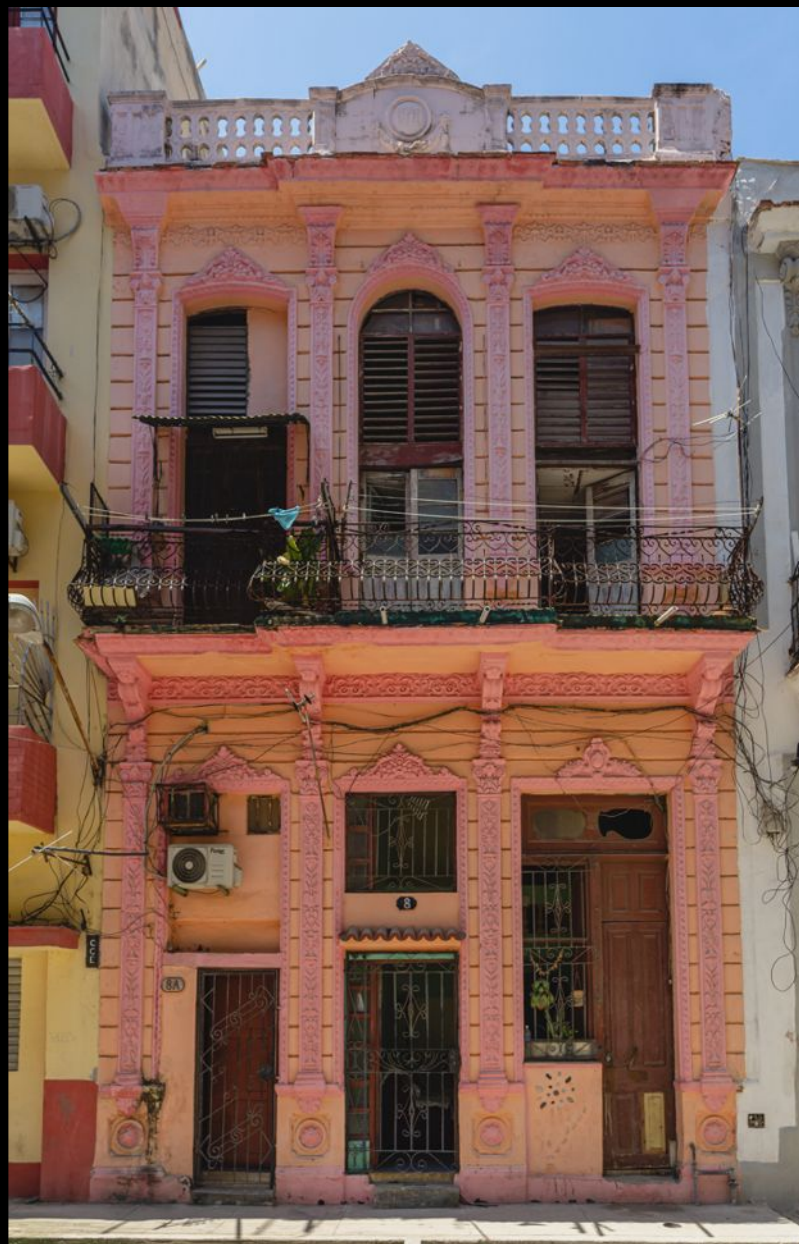
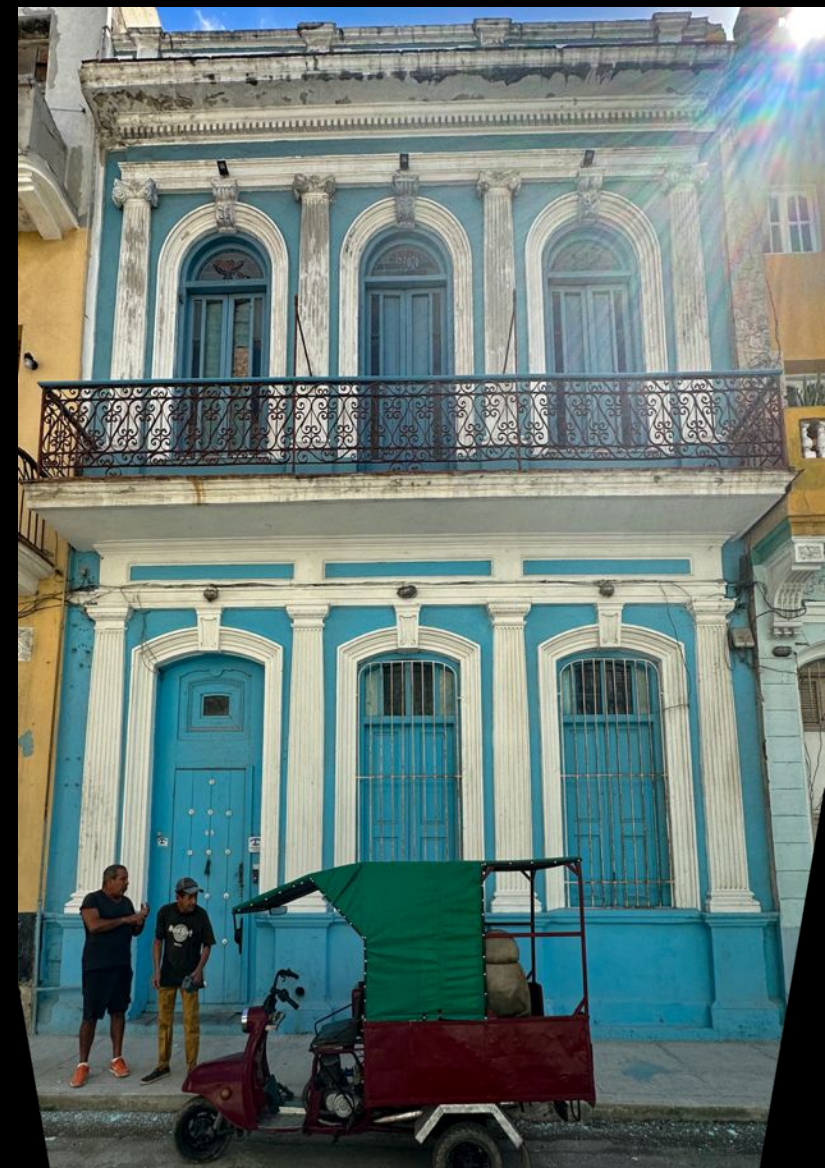
**HISTORIC FEATURES ON ALL FLOORS:**  
**CARACTERÍSTICAS HISTÓRICAS EN TODOS LOS PISOS:**

**INTACT HISTORIC:**  
**HISTÓRICA INTACTA:**

**26%** of the study zone  
de la zona de estudio

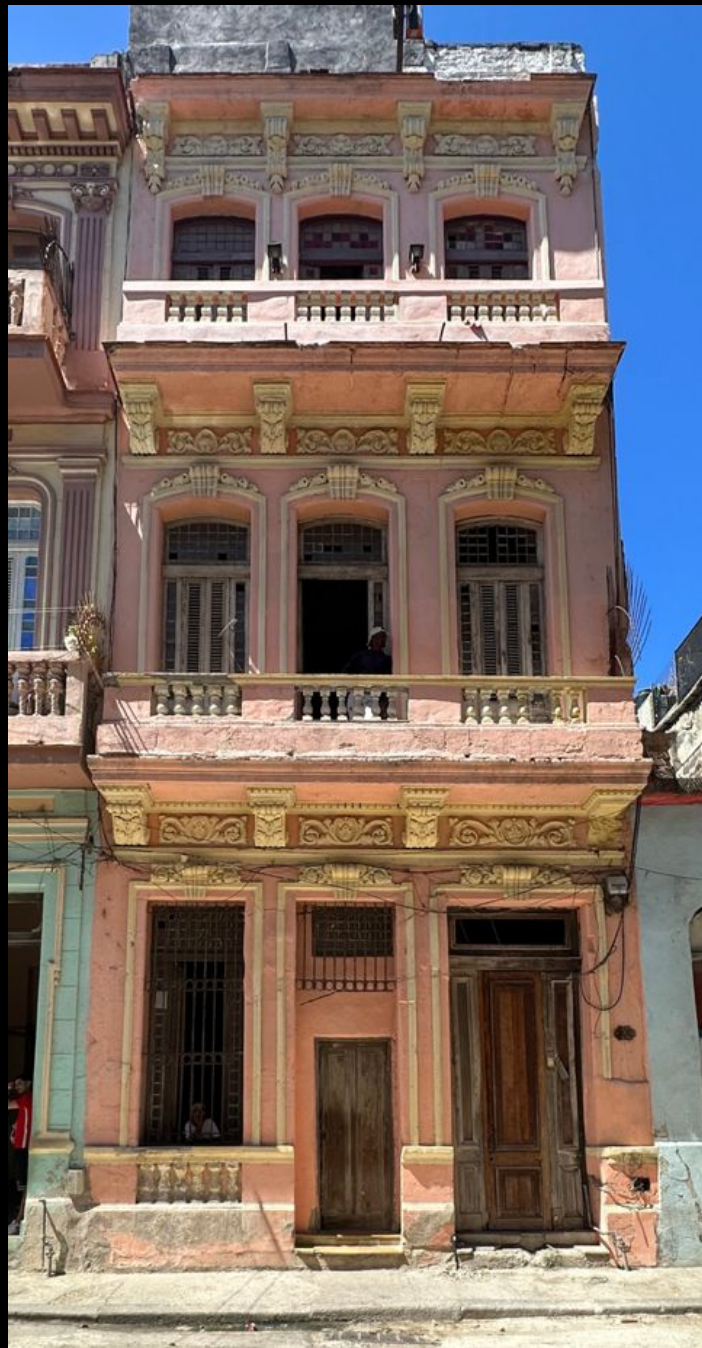
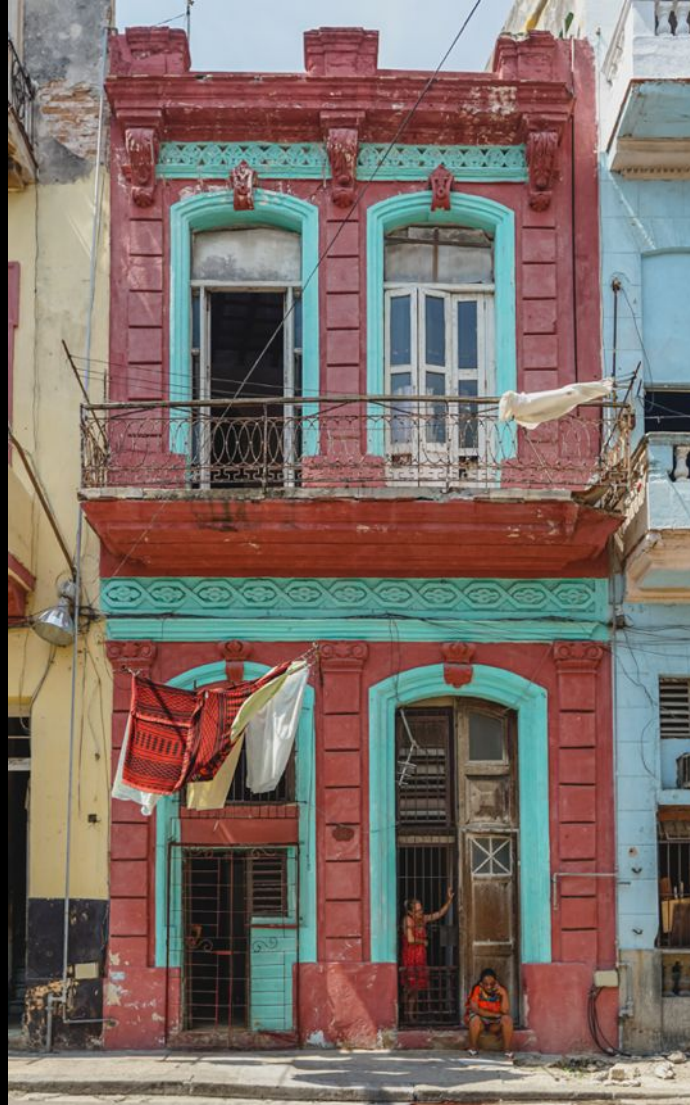
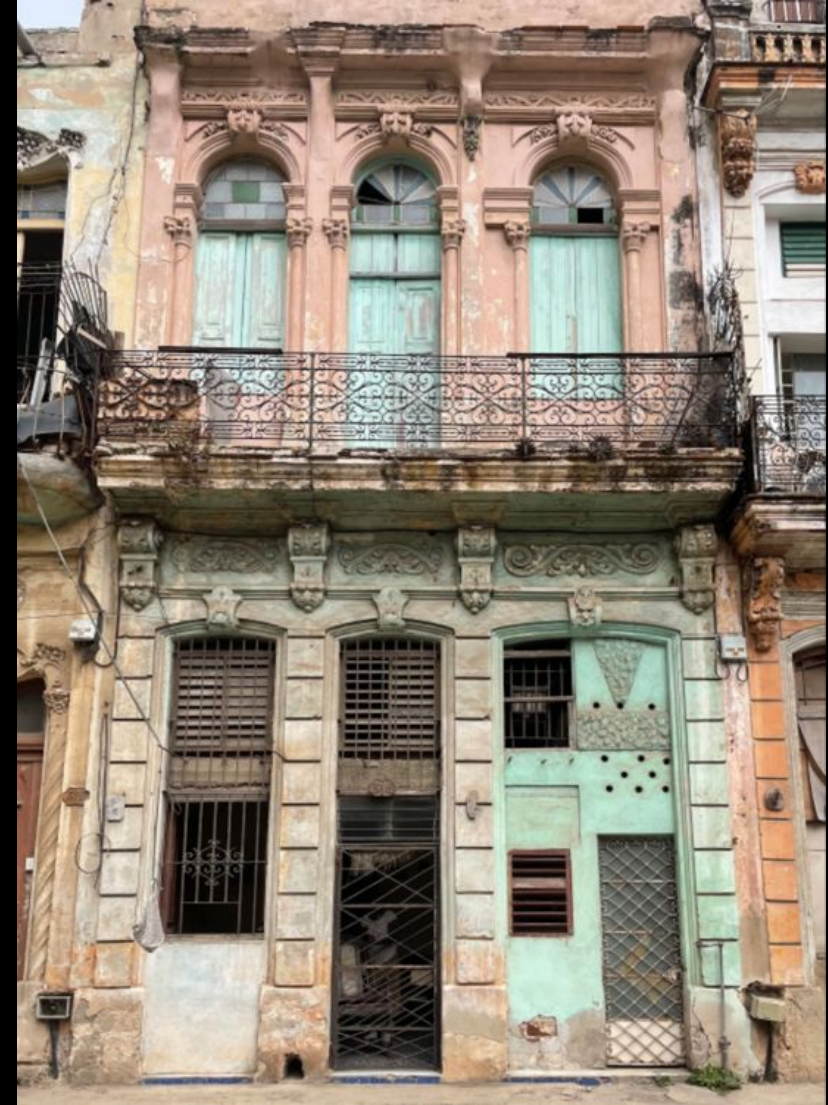
**SELF-BUILD RENOVATIONS OCCUR WITHIN EXISTING FENESTRATIONS**  
**LAS RENOVACIONES DE AUTOCONSTRUCCIÓN SE REALIZAN DENTRO DE LAS ABERTURAS**  
**EXISTENTES**

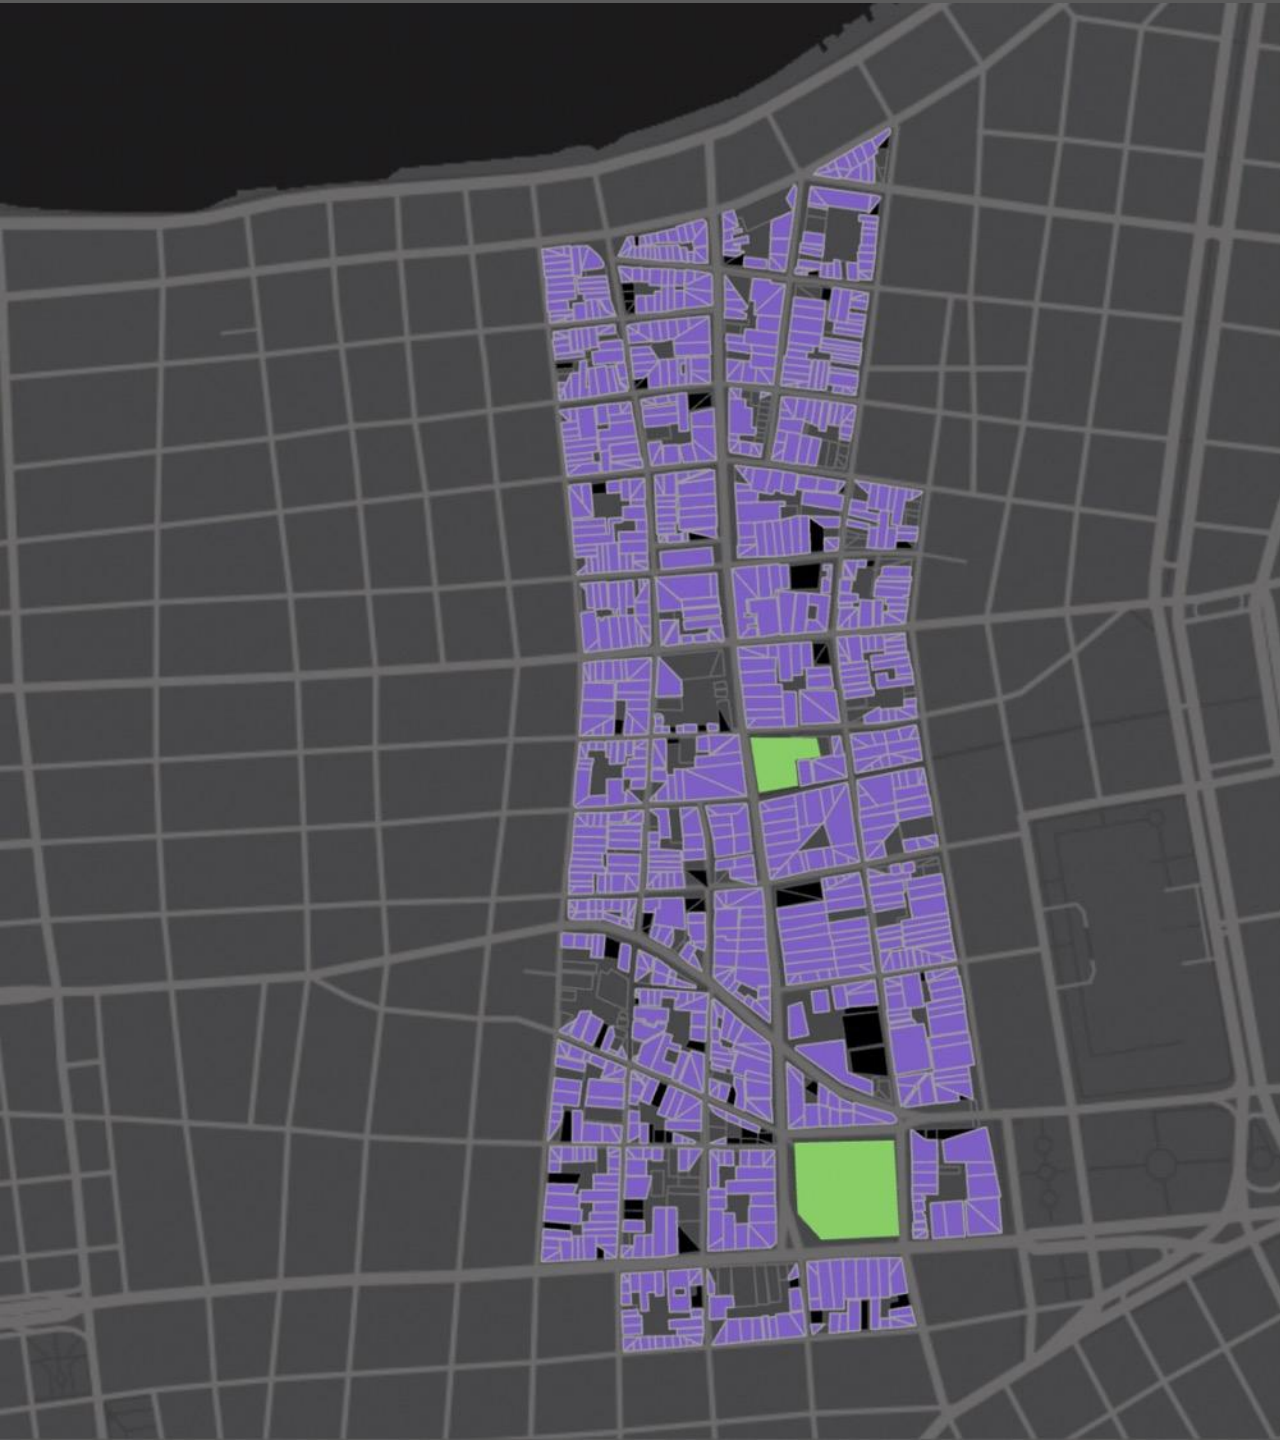
CUBAN RENOVATION BY  
NECESSITY:

RENOVACIÓN CUBANA  
POR NECESIDAD:

85%

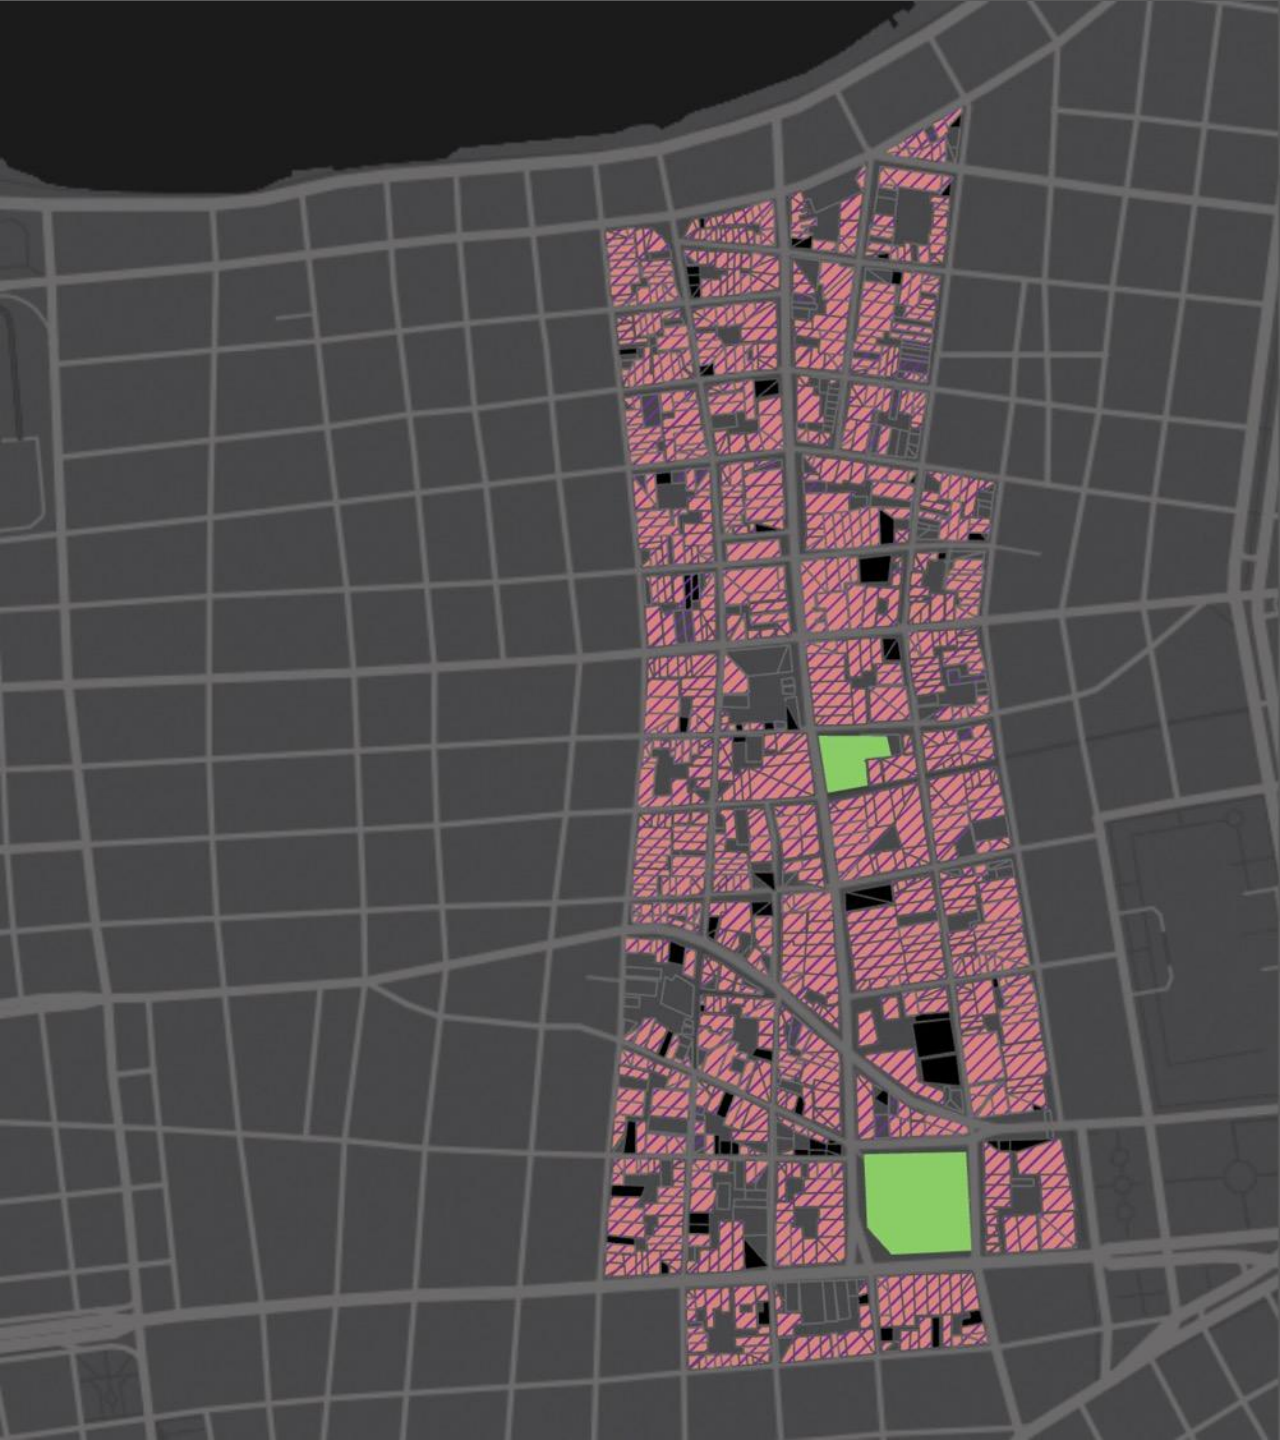
ALL HISTORIC  
AND  
ALL SELF-BUILT:

TODO HISTÓRICO  
Y  
TODO AUTOCONSTRUIDO:
